**UNIVERSIDADE CATÓLICA DO SALVADOR
ESCOLA DE ENGENHARIA**

**ANÁLISE DAS NÃO-CONFORMIDADES EM EDIFÍCIOS NO
PERÍODO DE ASSISTÊNCIA TÉCNICA.**

Monografia apresentada a Universidade Católica do Salvador como requisito parcial para obtenção do título de bacharel em Engenharia Civil.

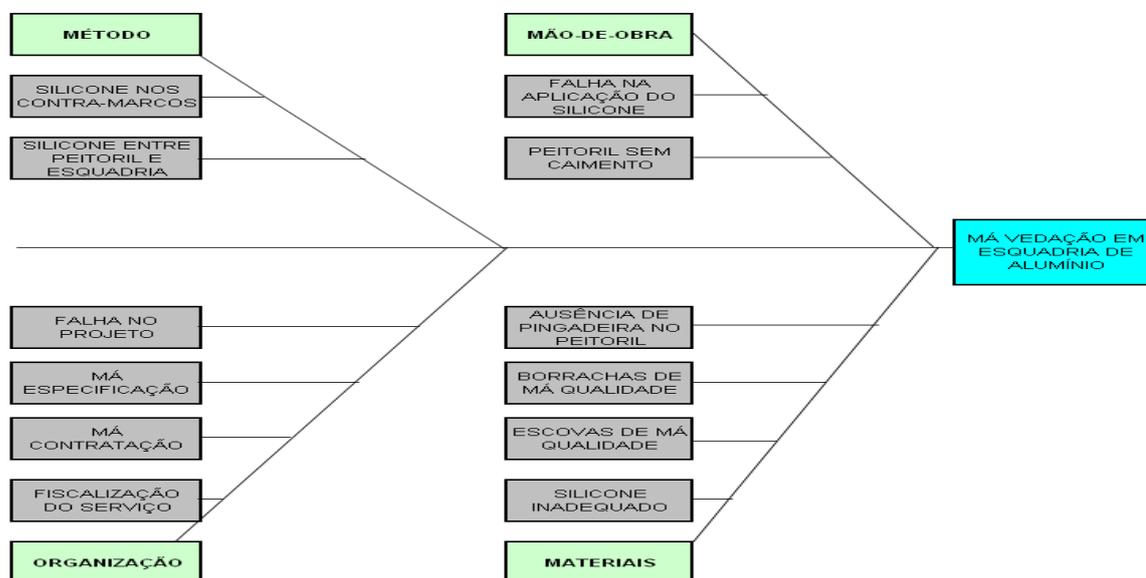
Fig. – 11 Diagrama de Ishikawa – Edf. A

Após o diagrama de pareto e estratificação das Ncs (APÊNDICE A), determinou-se as possíveis causas da principal NC através do diagrama de Ishikawa. que foi má vedação em esquadria de alumínio.

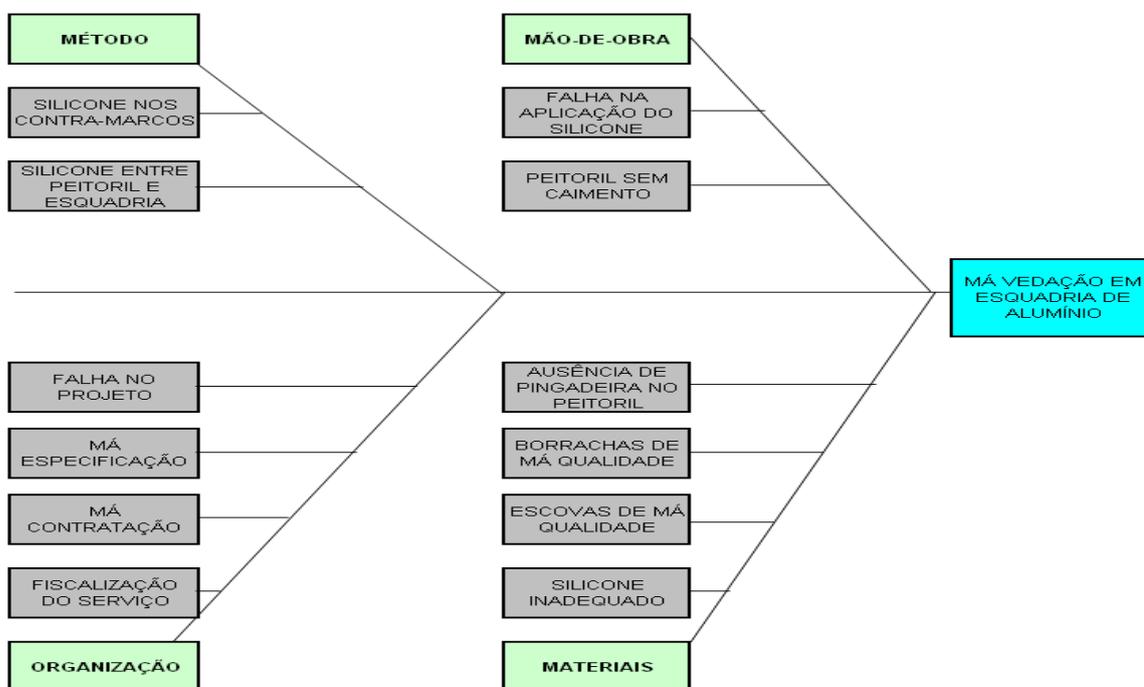
Fig. 19 - Diagrama de Ishikawa Edf. B

Após o diagrama de Pareto e estratificação das Ncs (APÊNDICE A), determinou-se as possíveis causas da principal NC através do diagrama de Ishikawa, que foi má vedação em esquadria de alumínio.

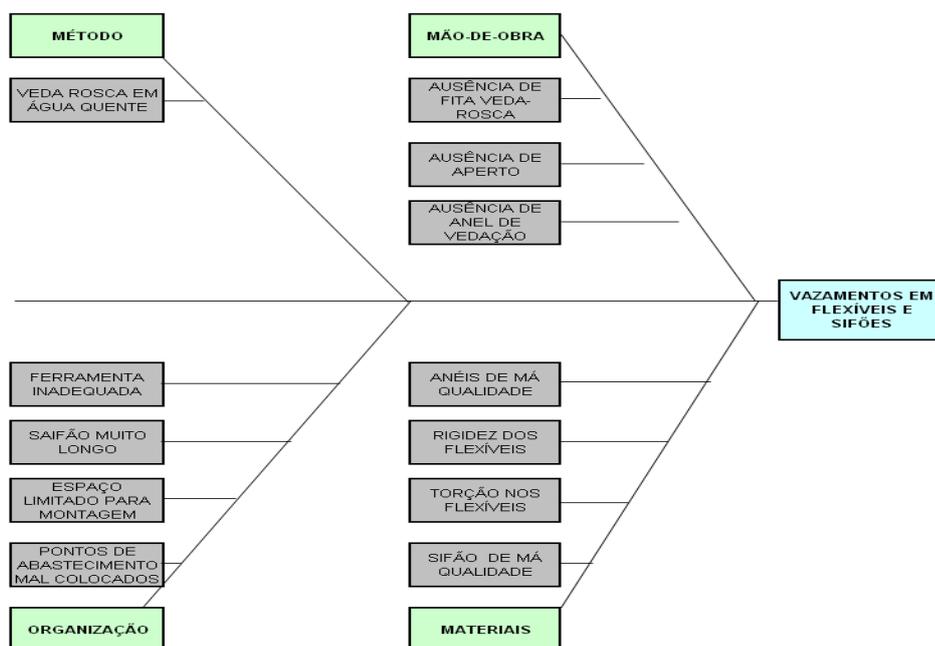
Fig. 25 - Diagrama de Ishikawa Edf. C

Após o diagrama de pareto e estratificação (APÊNDICE A) das Ncs, determinou-se as possíveis causas da principal NC que foi vazamentos em flexíveis e sifões utilizando o diagrama de Ishikawa.

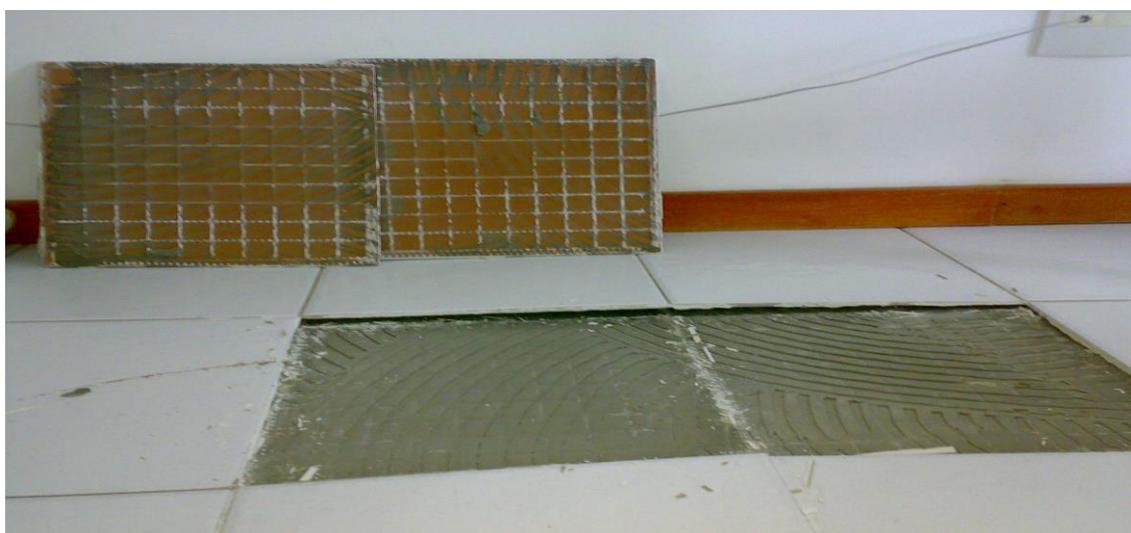
Fig. 26 – Desprendimento do piso cerâmico

Na figura 26, a foto mostra o desprendimento do piso cerâmico devido a erros na execução complementados a uma deformação da estrutura. A cerâmica é maior que 30 x 30 e deveria ter argamassa colante no seu tardo, ficando então vazios entre o substrato (contra-piso) e a cerâmica. Os cordões da desempenadeira dentada de 8 mm continuam intactos evidenciando que não houve uma pressão manual e com o auxílio de martelo de borracha para se fixar a cerâmica.

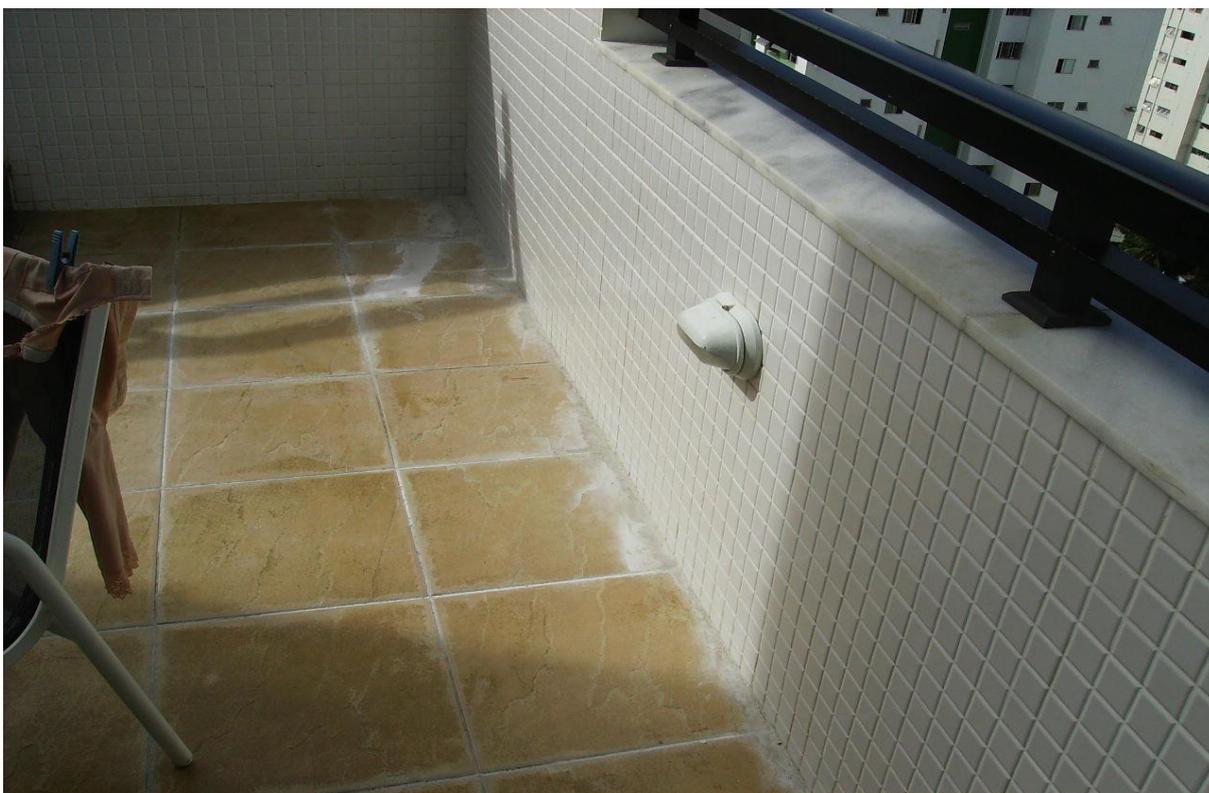
Fig. 27 – Eflorescência em piso cerâmico

O piso desta cobertura apontava falha no rejuntamento o que provocou a passagem de água até a manta de impermeabilização. Por estar exposto as intempéries, quando aumentava a temperatura está água percolava com fluxo ascendente trazendo os sais solúveis contidos no cimento da argamassa colante, e do contra-piso através das falhas do rejuntamento e pela própria porosidade da cerâmica. Então a água evaporava e os sólidos (sais) se sedimentavam na superfície causando a eflorescência.

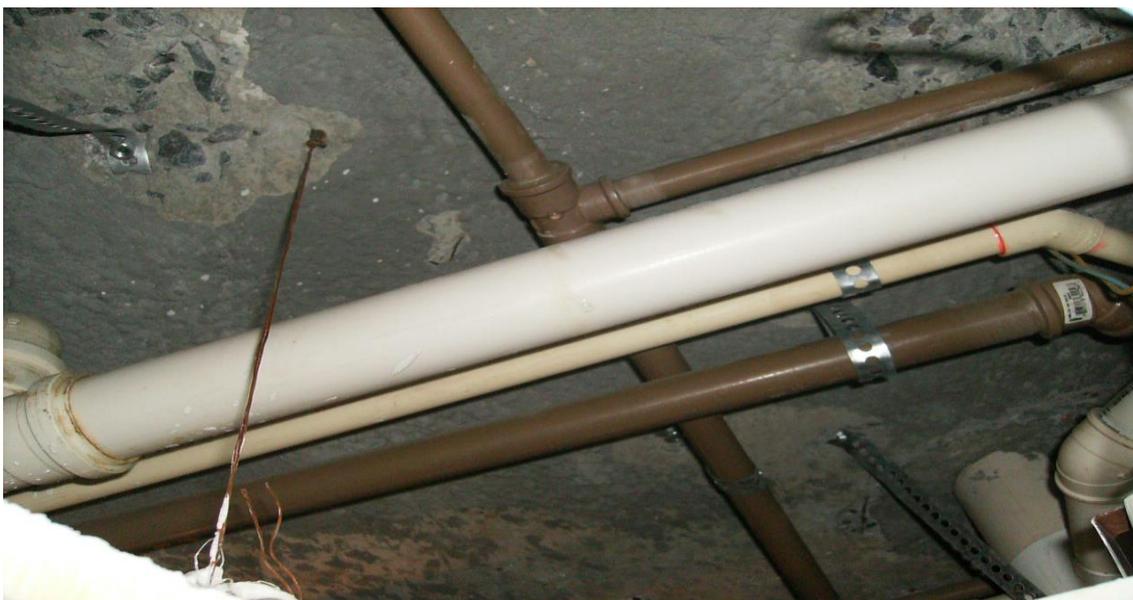
Fig. 28 – Vazamento em ramal de água fria

Após um pequeno furo no forro de gesso, supostamente causado por uma pequena quantidade de água caindo de forma contínua, foi realizada a abertura do forro e verificado um vazamento no Tê de um ramal de água fria que abastecia um ponto do sanitário do apartamento causando insatisfação do morador do andar inferior.

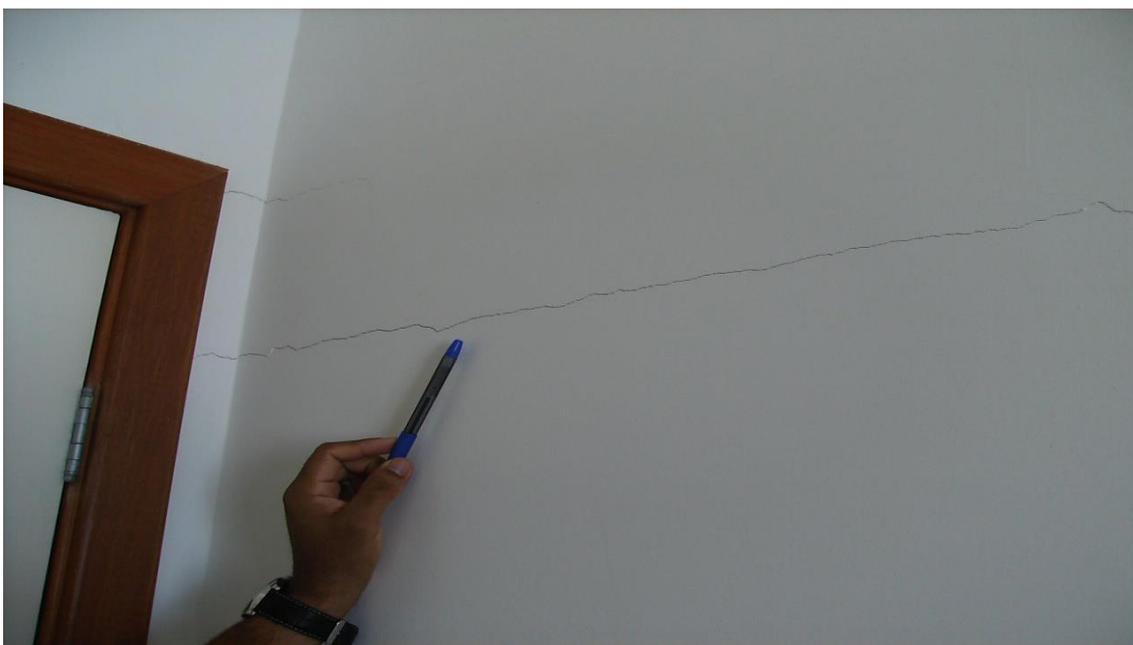
Fig. 29 – Trinca em paredes

Como mostra a figura 29, a trinca horizontal e contínua no meio da parede deste apartamento de cobertura foi causada por uma movimentação estrutural devido a um alto gradiente de temperatura entre o telhado de amianto e a laje de cobertura.
