UNIVERSIDADE FEDERAL DA BAHIA
ESCOLA POLITÉCNICA
COLEGIADO DO CURSO DE ENGENHARIA CIVIL

**AVALIAÇÃO DO PROCESSO DE VISTORIA NA ENTREGA DE
OBRAS COM VISTAS À IDENTIFICAÇÃO DE NÃO
CONFORMIDADES E MELHORIA DA QUALIDADE**

Monografia apresentada ao Curso de graduação em Engenharia Civil, Escola Politécnica, Universidade Federal da Bahia, como requisito parcial para obtenção do grau de Engenheiro Civil.

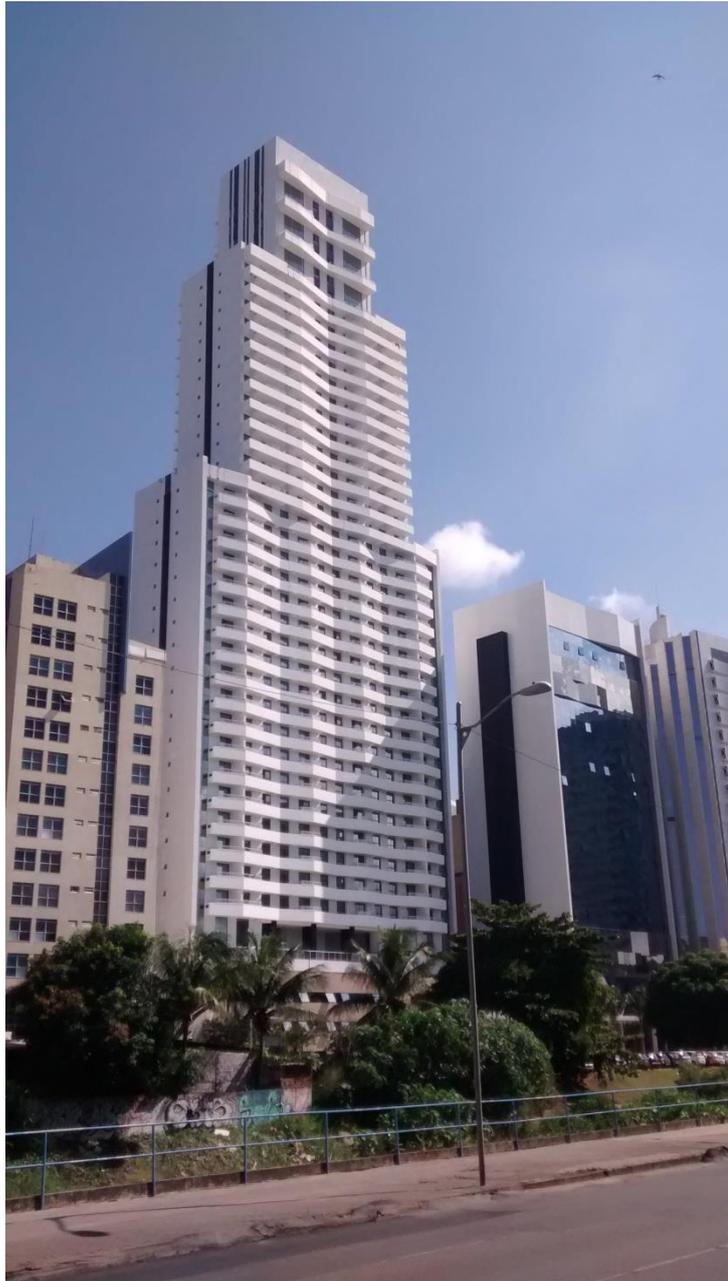
Figura 12 – Visão externa do empreendimento (à esquerda torre residencial, à direita torre comercial).

O empreendimento conta com 4608,75 m² de área do terreno, com duas torres, uma residencial (*aparthotel*), que será objeto da pesquisa, e outra comercial (*office*). A torre residencial tem 33 andares, com 261 apartamentos, entre duplex (3 quartos), 2 quartos e quarto e sala, em que o tamanho dos apartamentos variam de 44,02 m² a 120,42 m². Essa diversidade de tipologias é bastante interessante, pois não se trata apenas de tamanho, se trata também de diferenças no acabamento interno entre apartamentos voltados para o hotel e apartamentos destinados ao residencial comum. Tais fatores impactam diretamente na quantidade e na natureza das não conformidades e, conseqüentemente, no tratamento das vistorias. Nas figuras 12 a 16 seguintes apresenta-se o empreendimento estudado, bem como as respectivas plantas baixas dos apartamentos analisados.

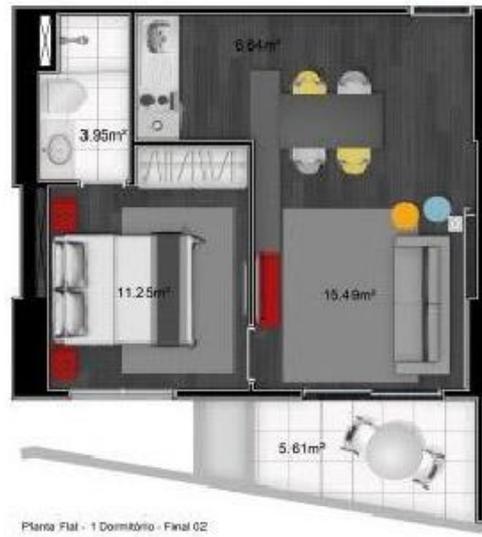
Figura 13 – Planta baixa de apartamento quarto e sala.

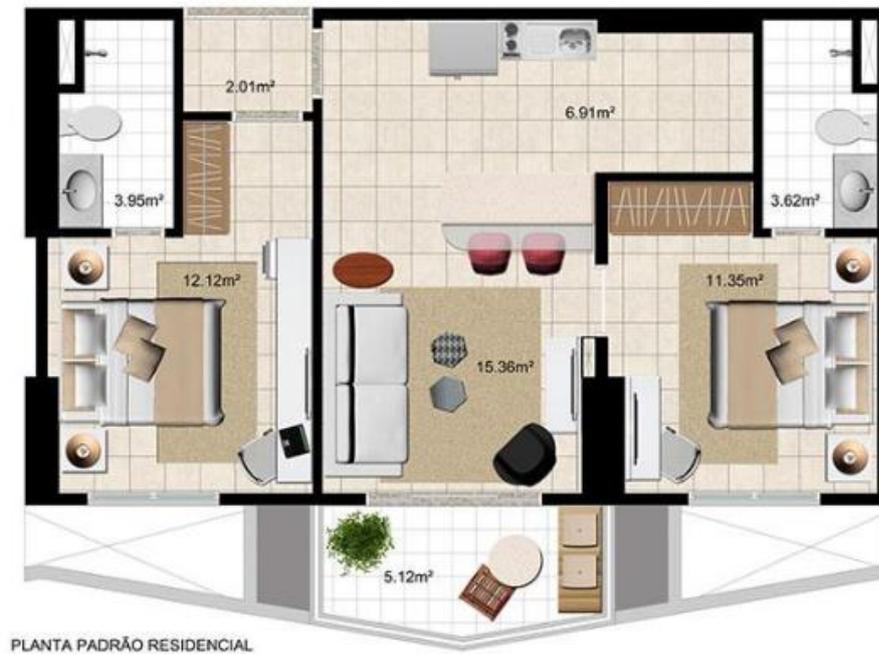
Figura 14 – Planta baixa de apartamento 2 quartos.

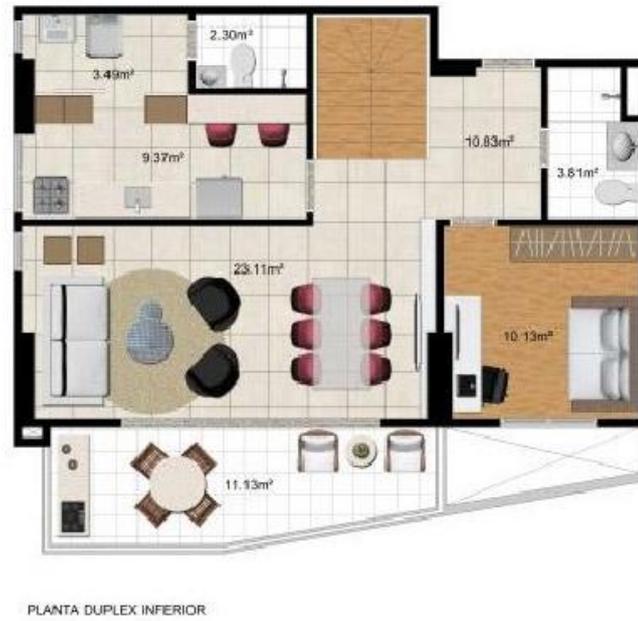
Figura 15 – Planta baixa de apartamento duplex (andar inferior).

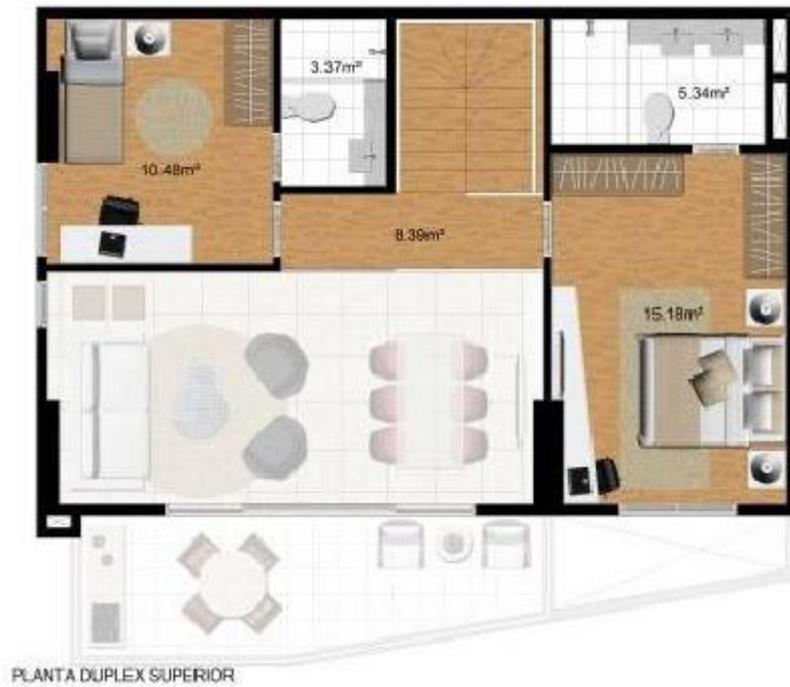
Figura 16 – Planta baixa de apartamento duplex (andar superior).

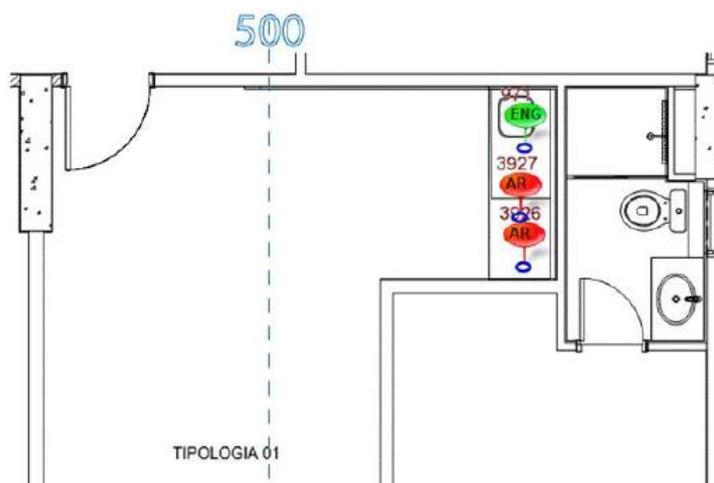
Figura 18 – Símbolos visuais de não conformidades localizados no projeto.

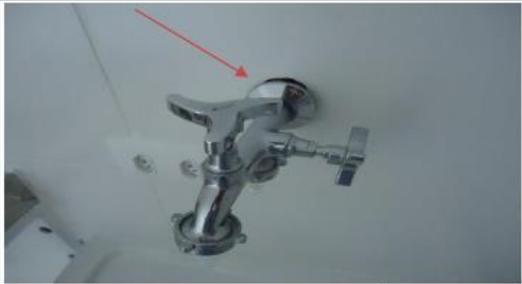
Cozinha		
ITEM	STATUS	DESCRIÇÃO
016	PENDENTE	Rever fixação + acabamento torneira
VISTORIA		1ª REVISTORIA

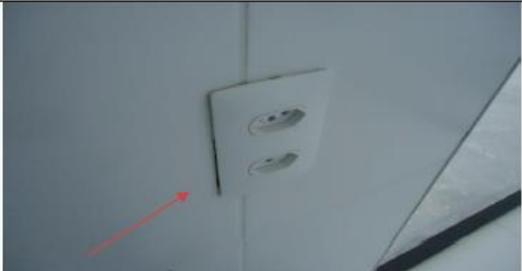
Cozinha		
017	PENDENTE	Rever fixação espelho
VISTORIA		1ª REVISTORIA

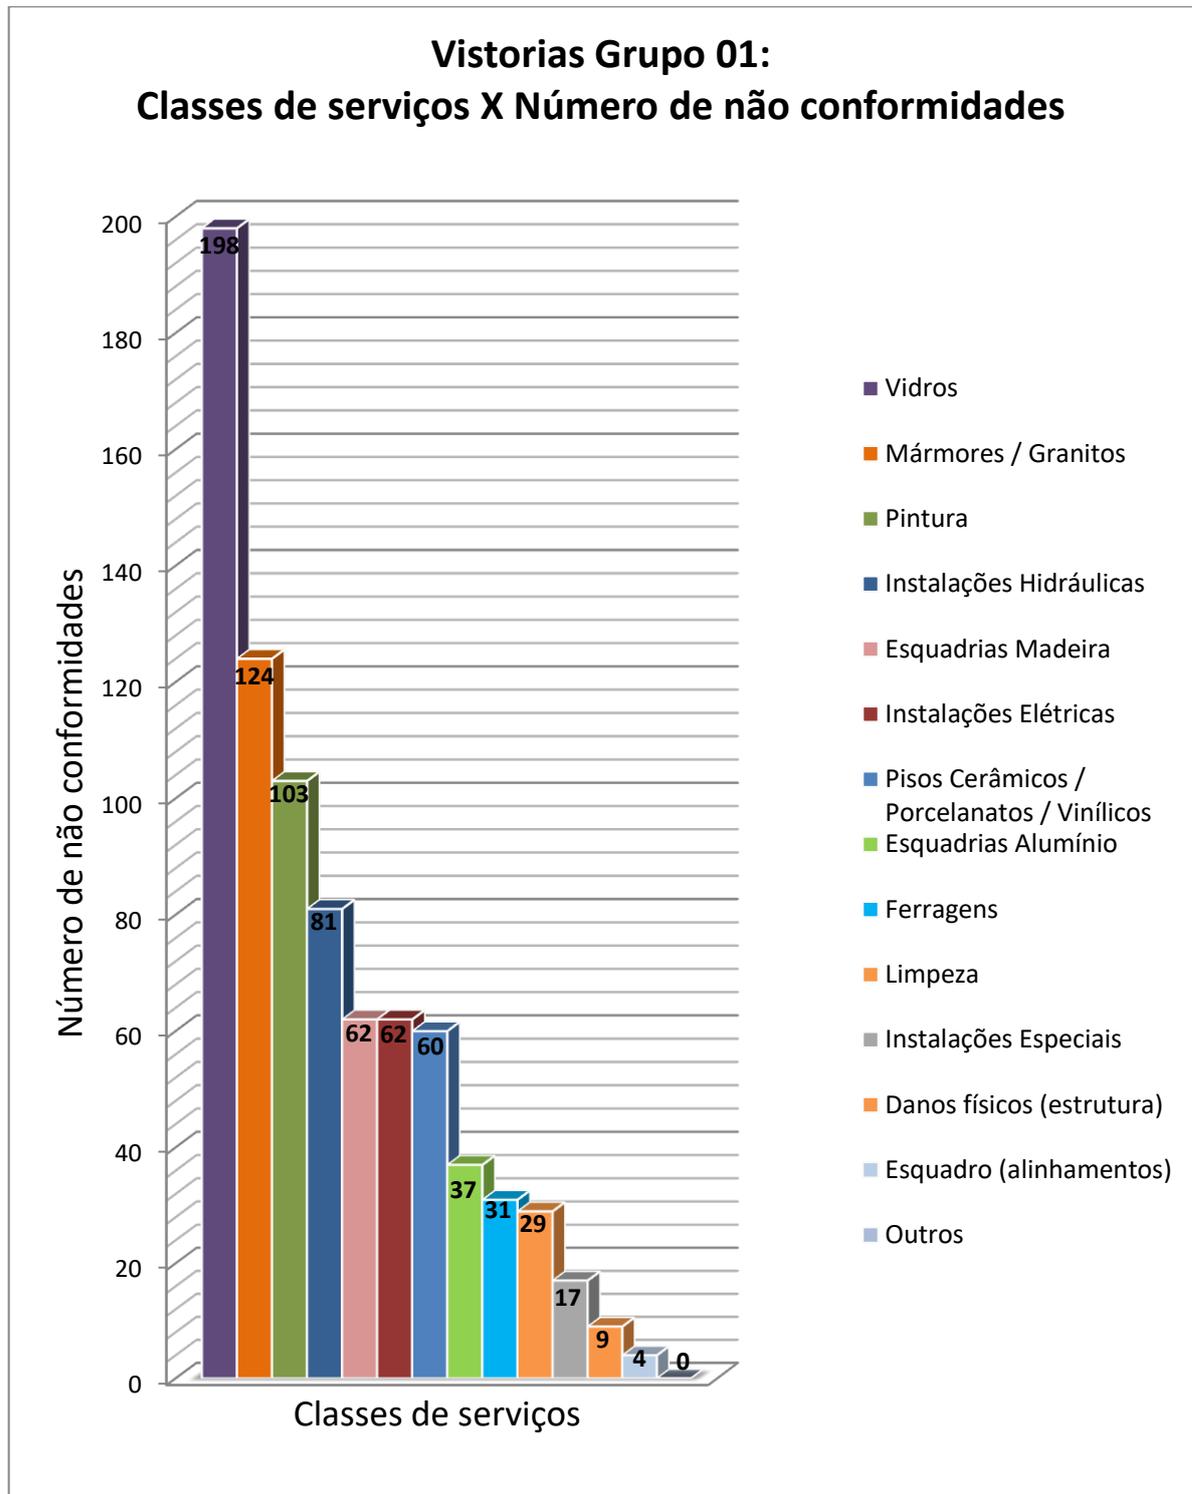
Gráfico 1 – Quantificação das não conformidades (grupo 01).

Classes de serviços	Número de não conformidades
Vidros	198
Mármore / Granitos	124
Pintura	103
Instalações Hidráulicas	81
Esquadrias Madeira	62
Instalações Elétricas	62
Pisos Cerâmicos / Porcelanatos / Vinílicos	60
Esquadrias Alumínio	37
Ferragens	31
Limpeza	29
Instalações Especiais	17
Danos físicos (estrutura)	9
Esquadro (alinhamentos)	4
Outros	0
TOTAL	817

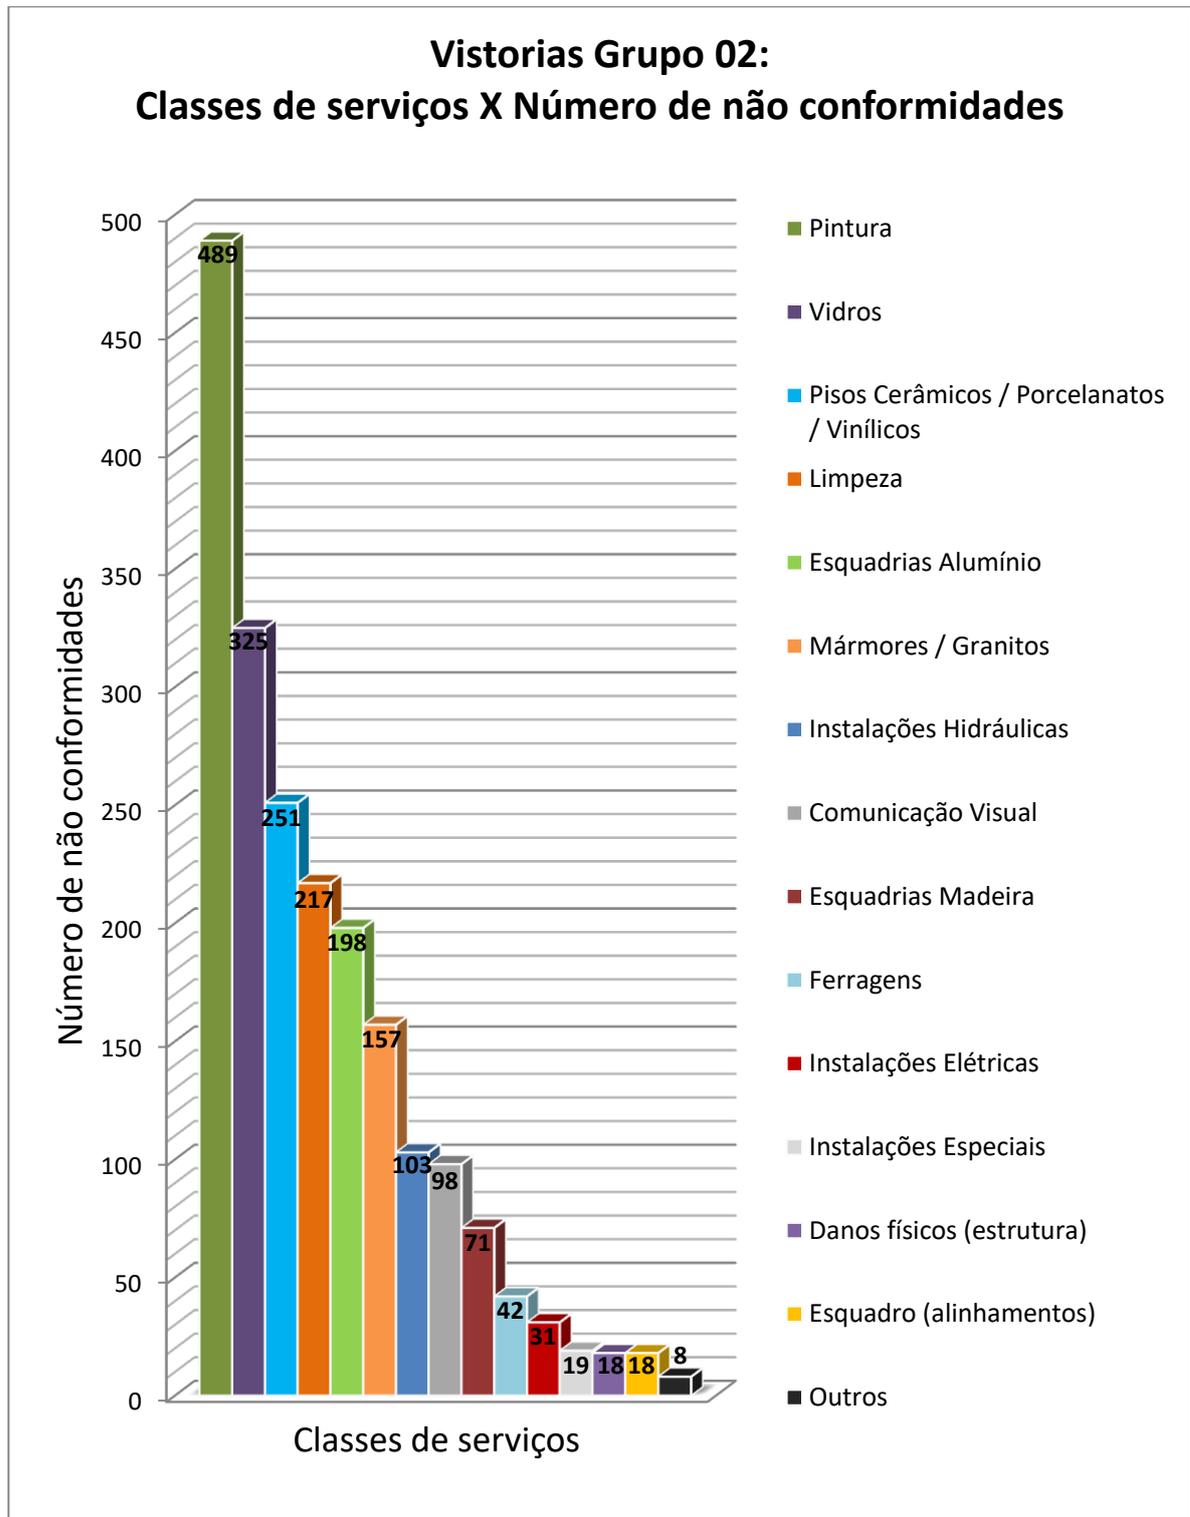
Gráfico 2 – Quantificação das não conformidades (grupo 02).

Classes de serviços	Número de não conformidades
Pintura	489
Vidros	325
Pisos Cerâmicos / Porcelanatos / Vinílicos	251
Limpeza	217
Esquadrias Alumínio	198
Mármore / Granitos	157
Instalações Hidráulicas	103
Comunicação Visual	98
Esquadrias Madeira	71
Ferragens	42
Instalações Elétricas	31
Instalações Especiais	19
Danos físicos (estrutura)	18
Esquadro (alinhamentos)	18
Outros	8
TOTAL	2045

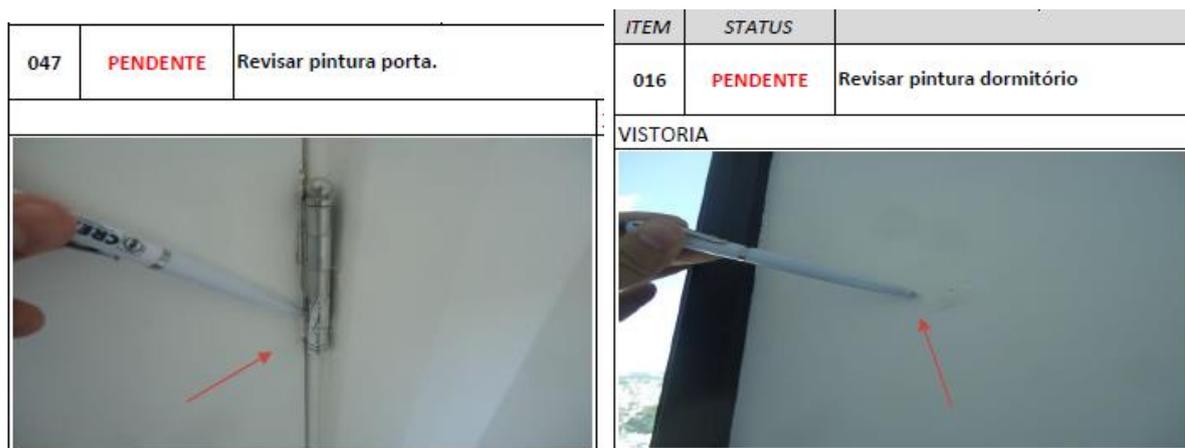
Figura 28 – Não conformidades relativas à pintura na região das dobradiças (esquerda) e manchas na parede (direita).

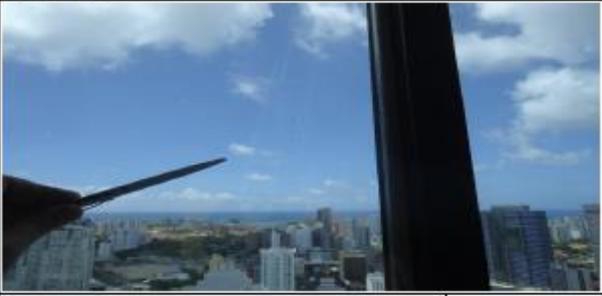
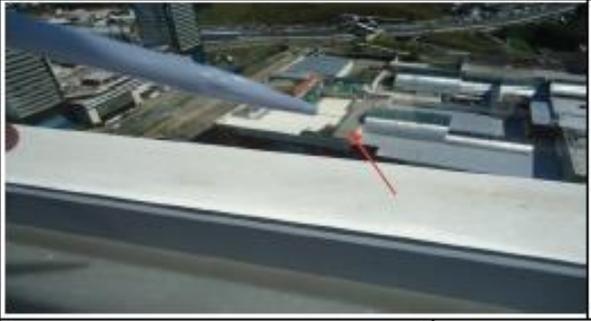
ITEM	STATUS				
040	PENDENTE	Vidros arranhados	029	PENDENTE	Vidro riscado.
VISTORIA

Se tratando dos vidros, os quais também tiveram bastante destaque no outro grupo de vistorias, entretanto, nesse grupo as não conformidades foram divididas entre vidros de portas e janelas e vidros externos de guarda corpo. Mais uma vez os arranhões foram o principal problema (88,6%) nas portas e janelas e nos vidros de guarda corpo (9,2%). O destaque reside no fato de que o vidro do guarda corpo, por ser uma área externa e necessitando de maior resistência devido a necessidade de proteção das pessoas que se aproximam do local, tem maior espessura, em geral 8 mm, enquanto que os vidros de janelas tem 4 mm e de portas 6 mm; isso pode explicar o fato de existirem menos arranhões nesses vidros em comparação com os outros, vide a diferença de porcentagem. Essas não conformidades são exemplificadas a seguir, na figura 29.

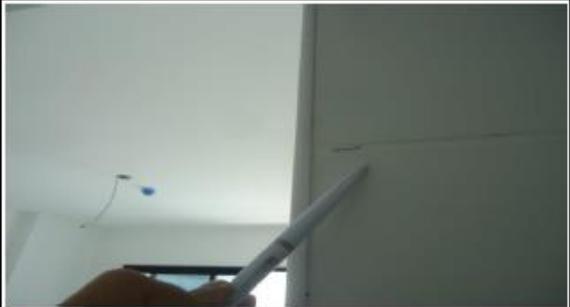
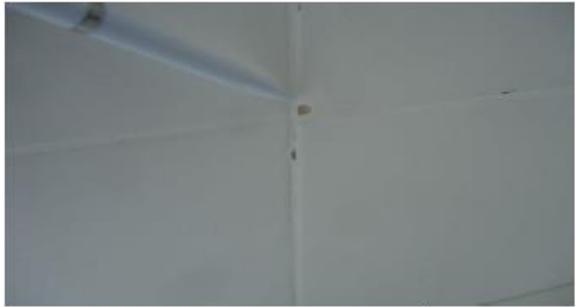
ITEM	STATUS				
013	PENDENTE	Revisar rejunte	011	PENDENTE	Ceramica bicada.
VISTORIA

A terceira maior fonte de não conformidades do grupo 02 de vistorias foram os pisos cerâmicos e porcelanatos. Dentre as ocorrências, as de maior relevância foram os pisos cerâmicos quebrados (44,6%), seguido das irregularidades de rejuntas (33,9%). Dentre as cerâmicas quebradas o local onde mais ocorreu esse fato foi na cozinha, o que pode ser explicado por ser um local com maior trânsito de pessoas, do que os banheiros, por exemplo. O processo de instalação de suportes, bancadas e pias, muitas vezes necessário ser realizado juntamente com máquinas pesadas (furadeiras), em que seu choque contra as cerâmicas fatalmente configura numa quebra, sobretudo nas extremidades, locais mais frágeis, pois concentram maiores esforços. Essas relações entre métodos construtivos e mão de obra são discutidas mais profundamente adiante no capítulo 8. Nas imagens seguir, exemplos de não conformidades relativas aos pisos cerâmicos.

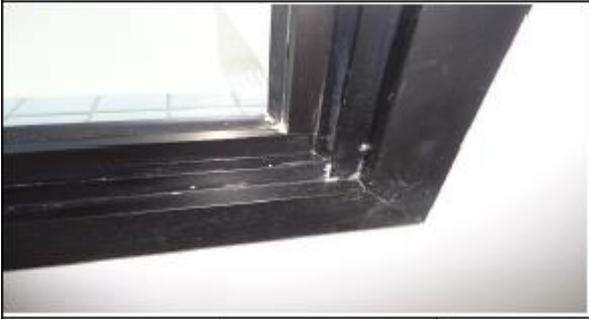
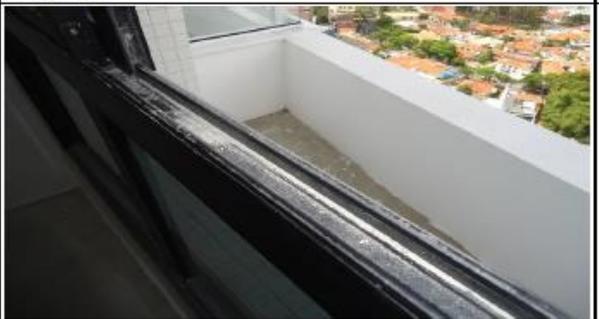
ITEM	STATUS		ITEM	STATUS	
034	PENDENTE	Excesso cola na esquadria	022	PENDENTE	Esquadrias sujas/arranhadas.
VISTORIA			VISTORIA

A última classe de não conformidade, a qual superou o número de duzentas ocorrências, foi a limpeza. Nesse aspecto é interessante frisar a maior preocupação nesse grupo de vistorias em relação a esse fator, muito pelo fato de ser algo que a primeira vista já compromete todo o processo da vistoria para um proprietário ou recebimento de chaves, por exemplo. Das não conformidades, relativa à falta de limpeza, as que mais se destacaram foram: limpeza dos alumínios (31,3%) e a limpeza de vidros (11,5%).

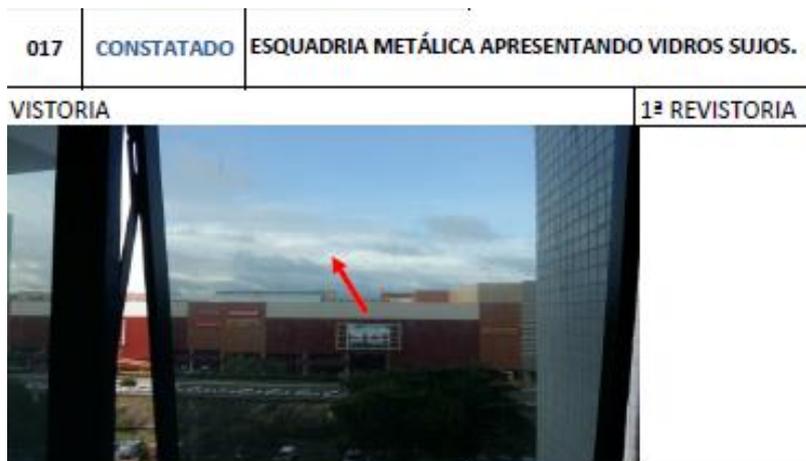
Figura 32 – Não conformidade relativa à sujeira na parte externa do vidro.

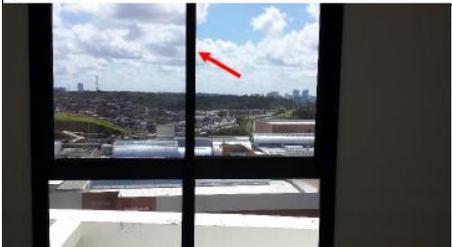
006	PENDENTE	VIDRO ARRANHADO EM ESQUADRIA METÁLICA.
VISTORIA		1ª REVISTORIA

Na primeira imagem, referente ao grupo 01, é possível perceber a classe da não conformidade (vidros), o defeito propriamente dito (riscos), a data esperada para resolução (23/08/2016), a prioridade (alta), a situação atual (*open*, significando que não foi resolvido ainda) os dias que se passaram após a data esperada (mais 46 dias) e ainda a data que a fotografia foi tirada. No grupo 02 percebe-se apenas a numeração do item (006), a situação atual (pendente) e a descrição propriamente dita. Tal padrão segue ao longo de todos os relatórios, evidenciando o maior nível de detalhamento do grupo 01.

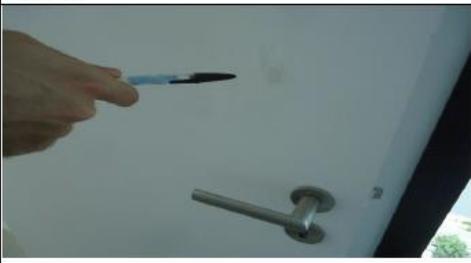
027	PENDENTE	Pintura manchada
VISTORIA		1ª REVISTORIA

Nas imagens acima ambas as vistorias objetivam relatar a não conformidade do item de pintura, contudo o relato ocorre de maneira bem diferente. No grupo 01 o relato é muito mais genérico, não ampliando os defeitos e não enumerando um por um, também não especificando exatamente qual é a falha. Valendo-se do exemplo em questão, não se sabe, pela vistoria do grupo 01, qual é o local exato da não conformidade de pintura na porta e se é devido a alguma mancha, trinca, bolha, ou qualquer outro fator. Já na vistoria do grupo 02 o problema é muito mais discriminado e o registro é mais preciso. Isso, apesar de evidenciar um número maior de não conformidades, o que dificulta a entrega da unidade, por outro lado facilita a ação corretiva, pois se pode chegar mais rapidamente ao foco do problema e com uma solução já

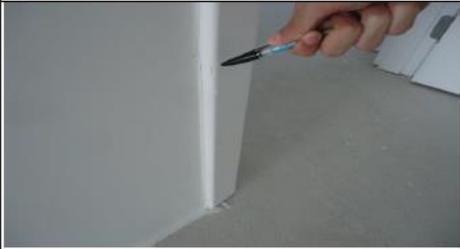
006	PENDENTE	Pintura alisar trincada
VISTORIA		1ª REVISTORIA

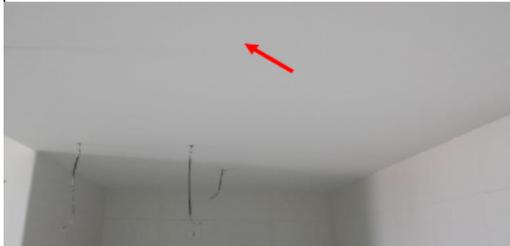
Figura 35 – Imprecisões na localização da não conformidade.

003	PENDENTE	REVISAR PONTOS DE PINTURA EM FORRO DE GESSO.
VISTORIA		1ª REVISTORIA

5033 AP1509 - AP1509
 Parede - Pintura / Textura
 x:465 Acabamento
 y:655 limpeza e pintura

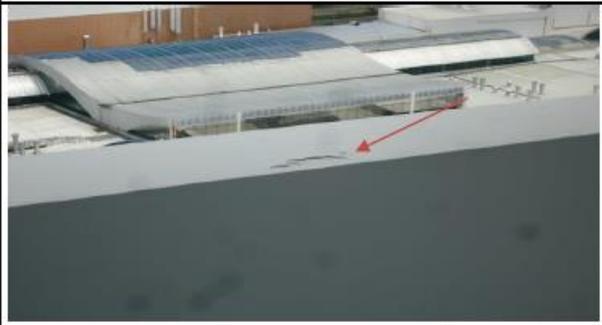
023	PENDENTE	Revisar acabamento + pintura fachada.
		1ª REVISTORIA

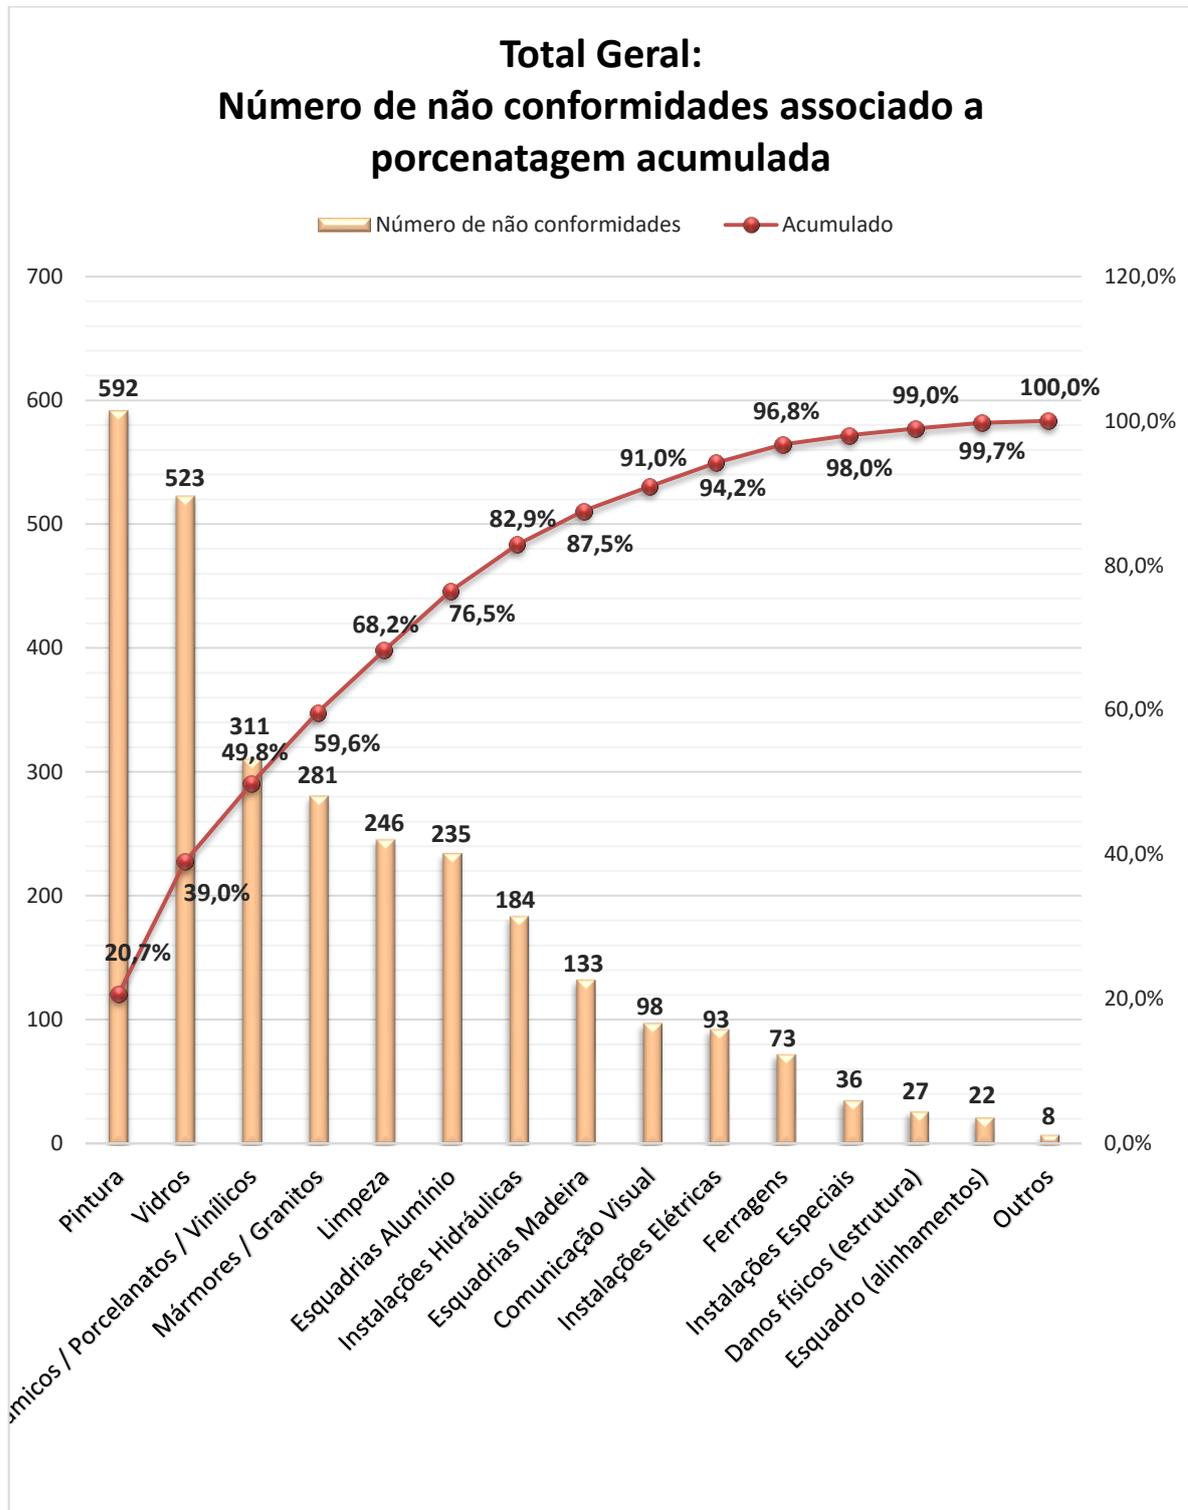
Gráfico 3 – Quantificação geral das não conformidades e sua porcentagem acumulada.

Classes de serviços	Número de não conformidades	Acumulado
Pintura	592	20,7%
Vidros	523	39,0%
Pisos Cerâmicos / Porcelanatos / Vinílicos	311	49,8%
Mármore / Granitos	281	59,6%
Limpeza	246	68,2%
Esquadrias Alumínio	235	76,5%
Instalações Hidráulicas	184	82,9%
Esquadrias Madeira	133	87,5%
Comunicação Visual	98	91,0%
Instalações Elétricas	93	94,2%
Ferragens	73	96,8%
Instalações Especiais	36	98,0%
Danos físicos (estrutura)	27	99,0%
Esquadro (alinhamentos)	22	99,7%
Outros	8	100,0%
TOTAL	2862	100,0%

Os dados acima indicam que os seguintes itens: pintura, vidros, pisos cerâmicos/porcelanatos/vinílicos, mármore/granitos, limpeza e esquadrias alumínio compõem, integralmente, o grupo responsável por aproximadamente 80% das não conformidades do empreendimento, perfazendo em torno de 40% das classes de serviços

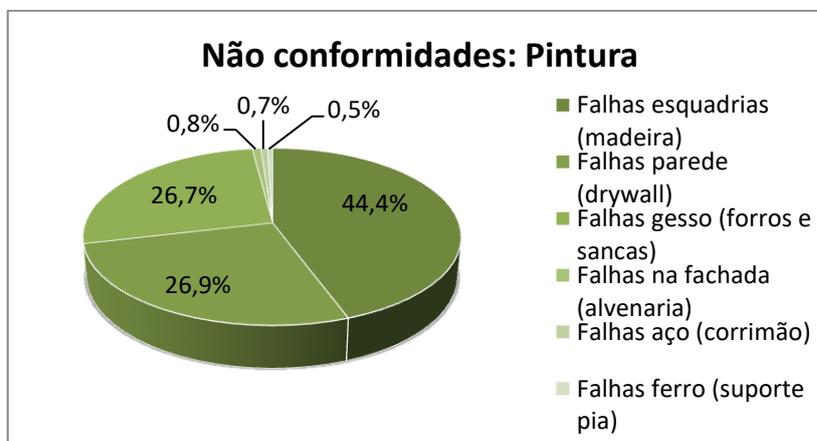
Gráfico 4 – Não conformidades para a pintura.

Na classe de serviços de pintura existe uma inconsistência, que merece ser explicada. O grupo 01 e na grande maioria das vistorias do grupo 02 (excetuando-se alguns poucos casos como exemplificado no item 7.3.3) não se descreveu e até mesmo não foi possível detectar qual a causa exata da não conformidade (bolhas, manchas, descascamento, trincas, etc.), somente o local (superfície) na qual se realizou a pintura.

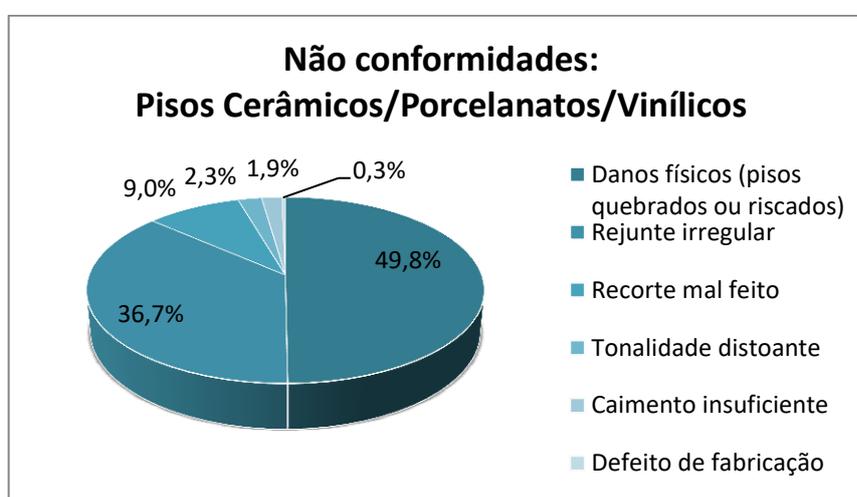
Gráfico 6 – Não conformidades para os pisos.

Por fim, na classe dos pisos observa-se uma superioridade em duas fontes de ocorrências: os danos físicos e o rejuntamento irregular, que juntos perfazem 86,5% do universo de não conformidades encontradas.

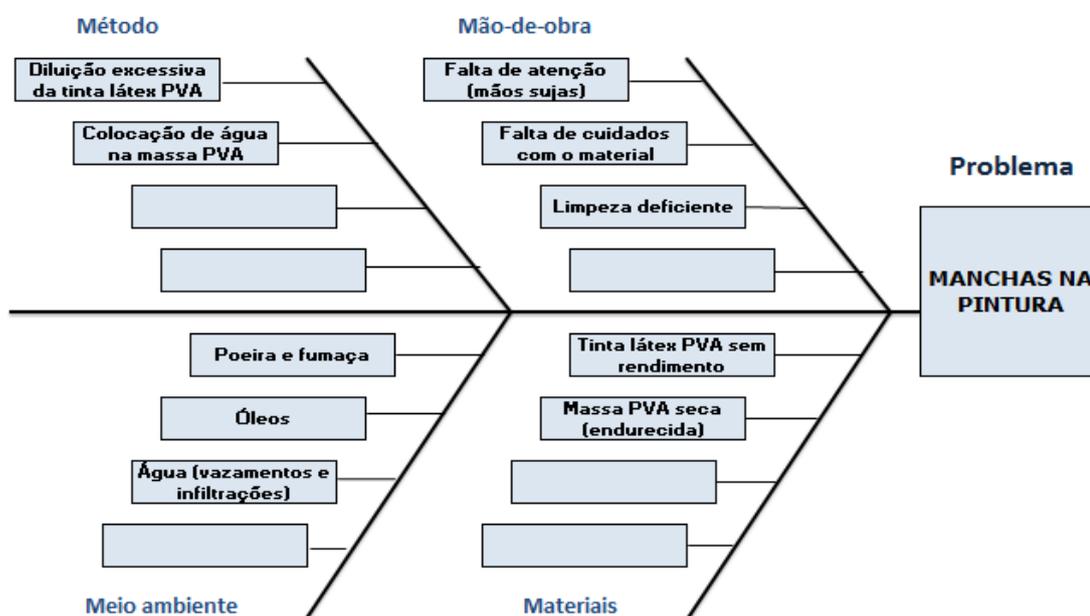
Figura 37 – Diagrama de Ishikawa para as manchas na pintura.

De acordo com o que foi vivenciado em campo, as principais manchas encontradas eram aquelas relativas à impregnação poeira, sujeira e a presença de umidade. Nesse sentido o principal fator remete a falta de atenção do pessoal em campo, pois frequentemente as manchas eram resultantes de marcas de mãos empoeiradas, com a consequente falta de limpeza após a execução do serviço no local. Se tratando do excesso de umidade, que também promove o aparecimento de manchas, ocorriam em geral por indícios de vazamentos internos ou em superfícies próximas a pias e bancadas, cujo extravasamento contínuo de água pelas laterais da mesma promovia as manchas. Ainda nesse diagrama e de acordo com as considerações feitas por Borges, Montefusco e Leite (1996) supõem-se algumas causas relativas ao uso incorreto dos materiais, como por exemplo, a diluição excessiva (excesso de água) da tinta utilizada, bem como o reaproveitamento de massa PVA (Acetato de Polivinila), que ocorre adicionando água quando ocorre ressecamento; fatores esses que aumentam a umidade contida no revestimento e que também poderiam ser fatores combatidos.

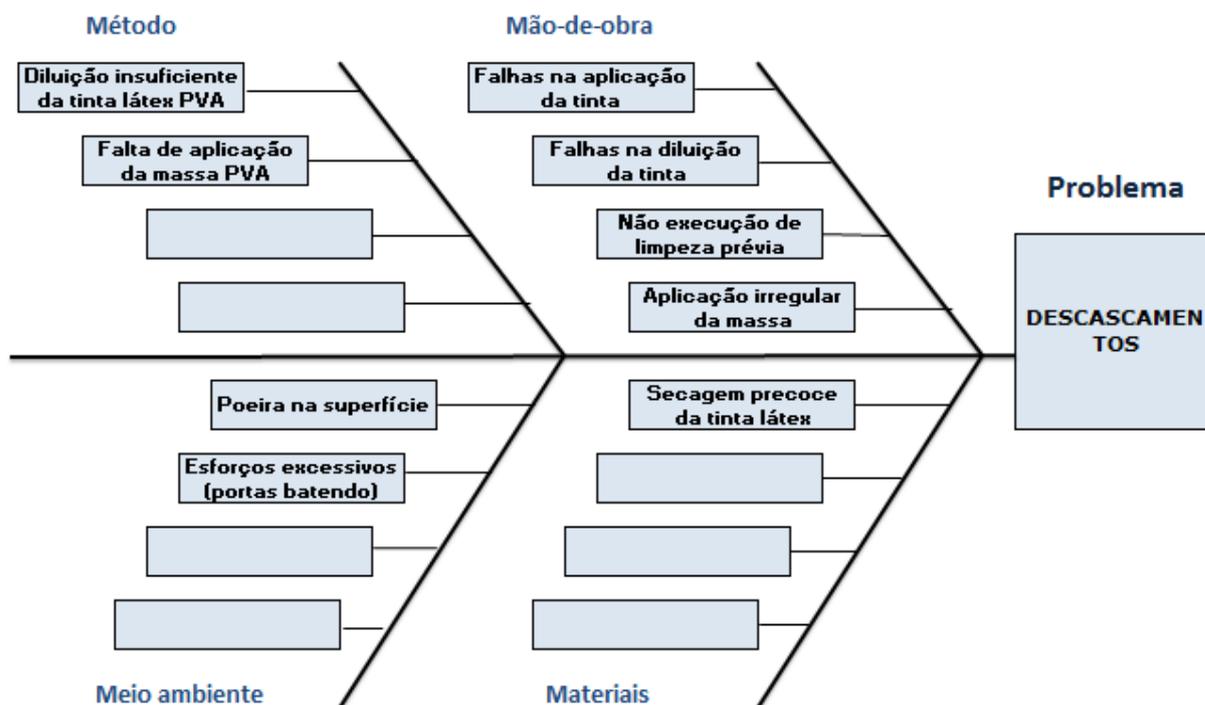
Figura 38 – Diagrama de Ishikawa para os descascamentos na pintura.

Após a apresentação do diagrama um fator em especial chama mais atenção, aquele referente aos esforços excessivos sobre a camada de tinta. Com a vivência em campo e os

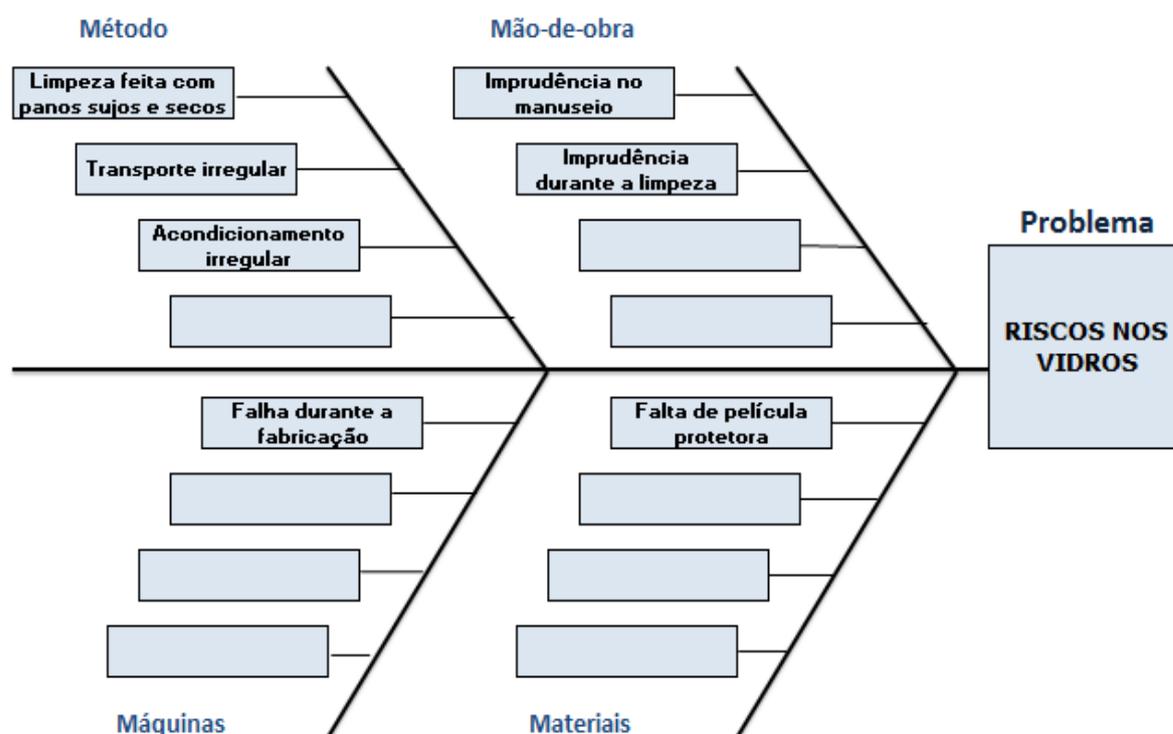
Figura 39 – Diagrama de Ishikawa para os riscos nos vidros.

A partir do diagrama acima é possível perceber que as principais causas remetem ao método e a mão de obra empregada, fatores que estão naturalmente associados. Mas primeiramente, tratando das outras duas causas, é possível observar que a falta de película

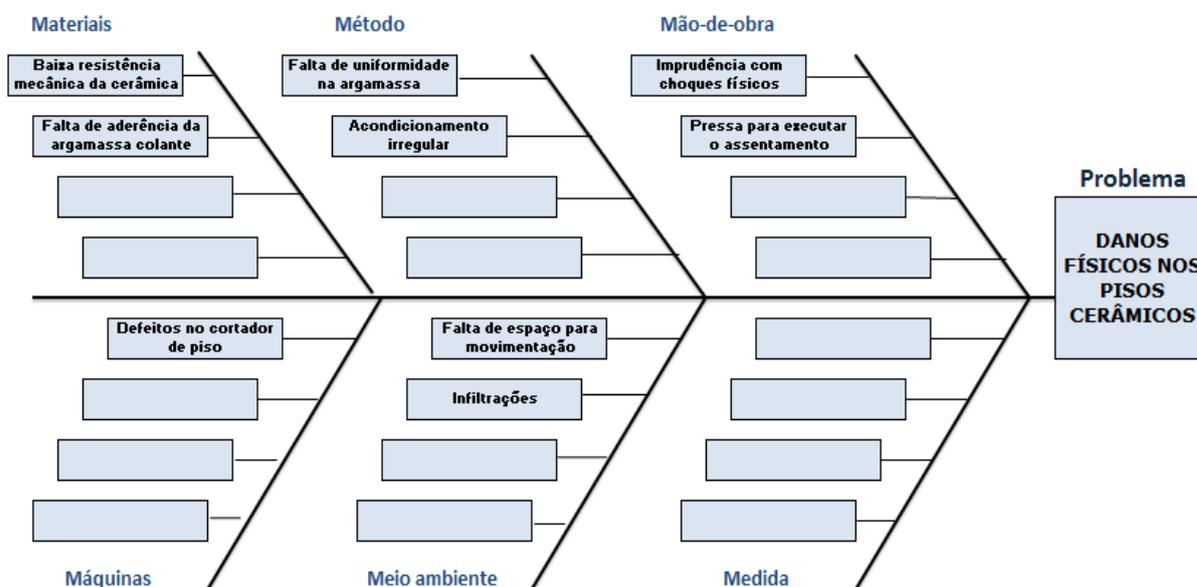
Figura 40 – Diagrama de Ishikawa para os danos físicos nos pisos cerâmicos.

De um modo geral, dois fatores se configuram como sendo as principais fontes de danos físicos nos pisos, obviamente o primeiro fator seriam os choques físicos e o segundo seria a perda da resistência da peça. Nesse âmbito, os choques físicos como vistos no diagrama anterior, são ocasionados na maioria das vezes pela imprudência da mão de obra durante o trânsito próximo as peças cerâmicas com ferramentas pesadas (furadeiras, martelinhos, martelos, etc.) ou até mesmo pela falta de espaço (movimentação) para execução do trabalho, fato esse ligado ao ambiente.

Aliado a esses fatos, existem as causas relacionadas à perda de resistência da peça, que acabam por tornar qualquer choque físico passível de dano. Nesse sentido, a pressa ou até mesmo a falta de preparo da mão de obra na execução do assentamento se tornam causas para o problema, devido ao fato de que a falta de uniformidade ou aderência da argamassa colante acabam por tornar a cerâmica “oca”, incapaz de absorver esforços mais intensos; fatores esses que podem estar condicionados a mão de obra, ao método e até mesmo à qualidade do material (BORGES; MONTEFUSCO; LEITE, 1996). Outras causas como infiltrações também diminuem a aderência da cerâmica com a argamassa, promovendo perda de resistência.

Ainda vale a pena ressaltar o problema relativo ao acondicionamento irregular das peças, as quais muitas vezes são empilhadas sem se observar a quantidade máxima estabelecida para empilhamento dos lotes, o que em geral já é capaz de diminuir a resistência do material ou até mesmo criar pequenas fissuras, imperceptíveis a primeira vista, mas que

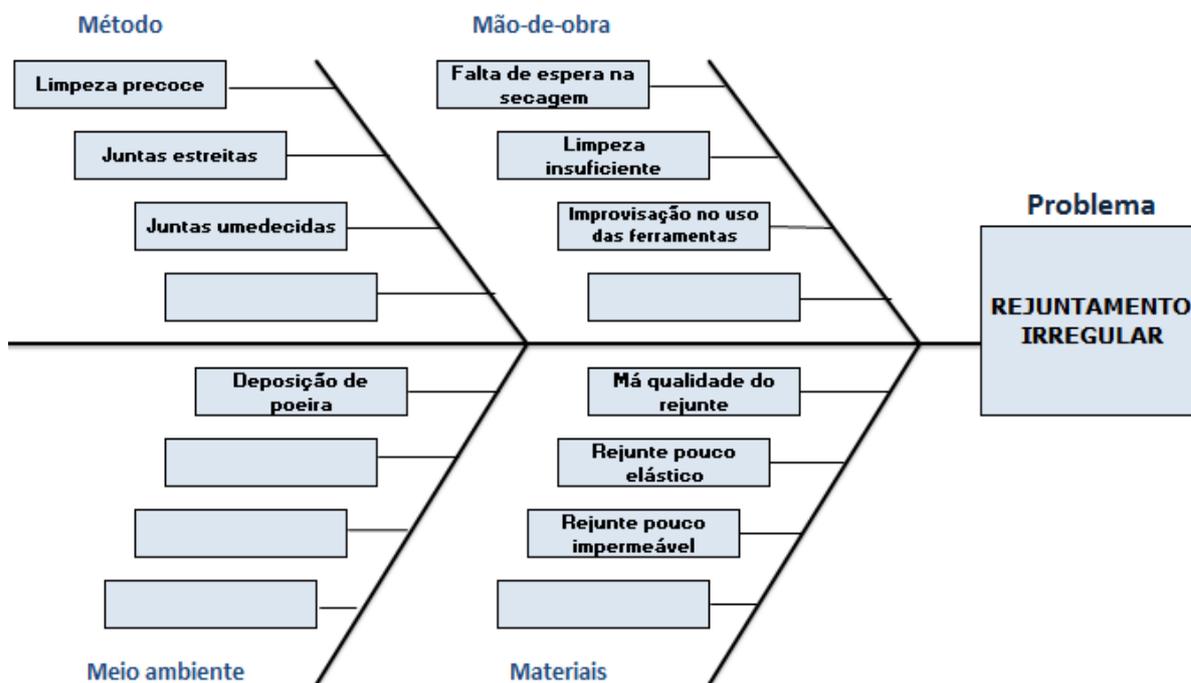
Figura 41 – Diagrama de Ishikawa para as irregularidades nos rejuntas.

Através da análise do registro fotográfico e descritivo das vistorias foi possível confirmar que as irregularidades dos rejuntas ocorriam, na sua grande maioria, por descontinuidades na superfície rejuntada e mudança na coloração natural.

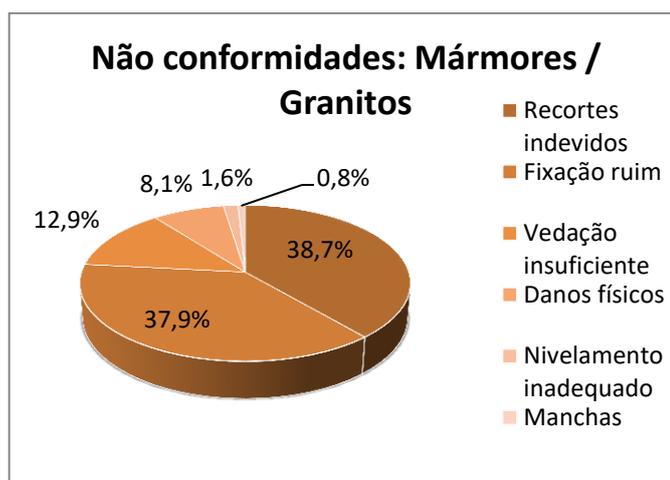
- Vedação insuficiente: Bordas das bancadas mal vedadas com silicone, de modo que é possível a passagem de água;
- Danos físicos: Pedras bicadas ou fissuradas;

Apêndice 4: Não conformidades relativas aos mármore e granitos.

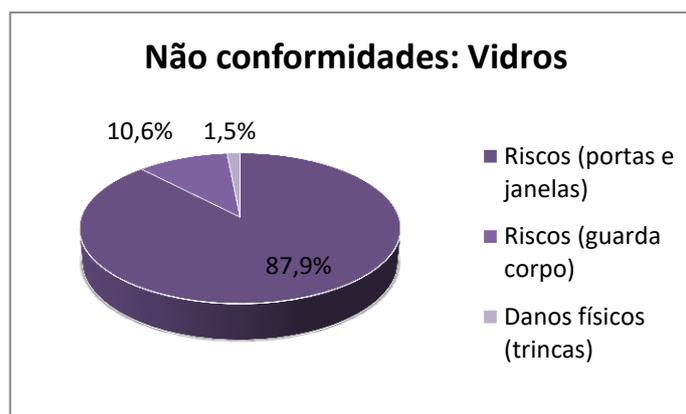
Apêndice 5: Não conformidades relativas aos vidros.

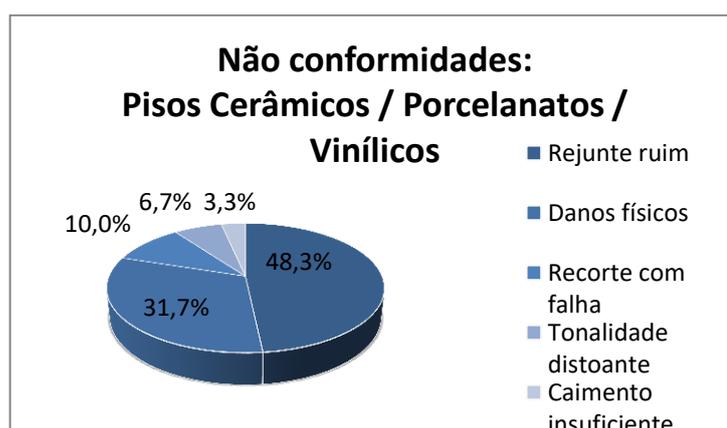
- Rejunte ruim: Buracos, diferenças de espessura, falhas no rejuntamento de recortes (em geral nos ralos);
 - Danos físicos: Pisos cerâmicos rachados, quebrados ou arranhados e pisos vinílicos descolados;

Apêndice 7: Não conformidades relativas aos pisos cerâmicos/porcelanatos/vinílicos.

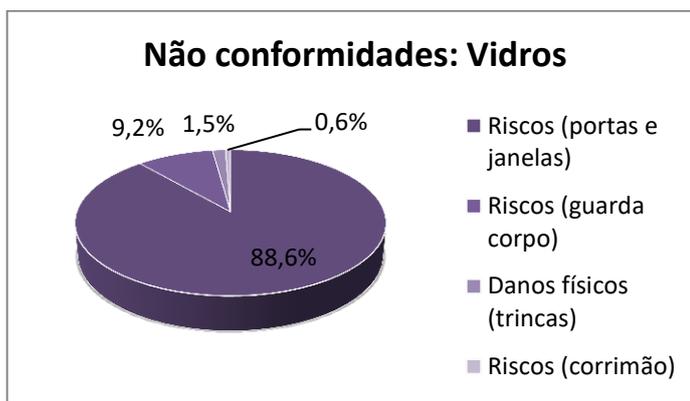
Apêndice 5: Não conformidades relativas aos vidros.

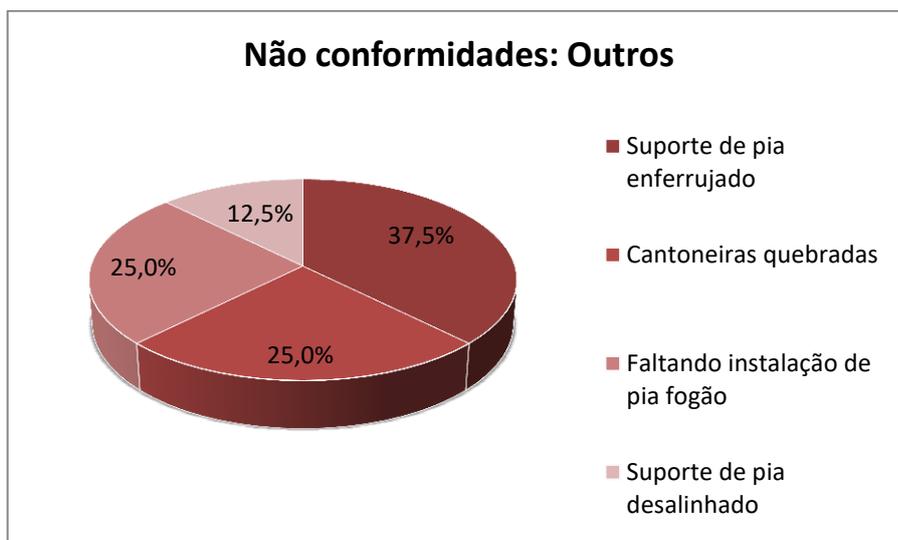
Apêndice 15: Não conformidades relativas a outros fatores.
