# A SEGURANÇA NA UTILIZAÇÃO DA GRUA NA CONSTRUÇÃO DO EDIFÍCIO

Jaqueline Barreto Engel\*  
Emerson de A. M. Ferreira\*\*

*Este trabalho avalia o grau de atendimento de obras que utilizam guas, em relação aos aspectos de segurança de acordo com a Norma Regulamentadora – NR18, no que diz respeito à montagem, operação, manutenção e desmontagem de guas de base fixa em canteiro de obras de edificações na cidade de Salvador. A metodologia utilizada compreende uma revisão de literatura, abrangendo pesquisas em artigos, teses, livros, notícias e na legislação vigente, através de bibliotecas e internet, para busca do conhecimento do funcionamento e acidentes relacionados com o equipamento. Além disso, foi feita uma pesquisa de campo com aplicação de um questionário, nas obras que utilizam guas no período, de setembro a novembro de 2008, compreendendo mapeamento, registro fotográfico e entrevista em obras selecionadas. Os resultados obtidos através da análise do questionário contemplam a identificação das exigências para a segurança com uso de guas, mais atendidas e menos atendidas, além de propostas e recomendações para melhorias no canteiro de obras.*

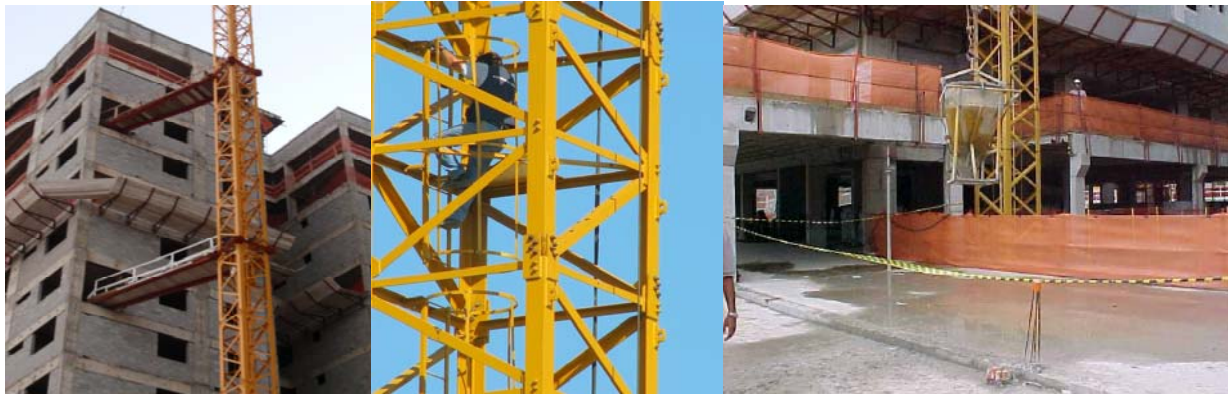
Figura 02. Imagens exemplares de precaução de acidentes.

Nas imagens da Figura 02 seguinte, pode-se observar áreas de prevenção de acidentes, como: passarela segura de acesso à torre, escada de marinheiro na torre e vias de circulação definidas, respectivamente; obedecendo as recomendações da legislação.

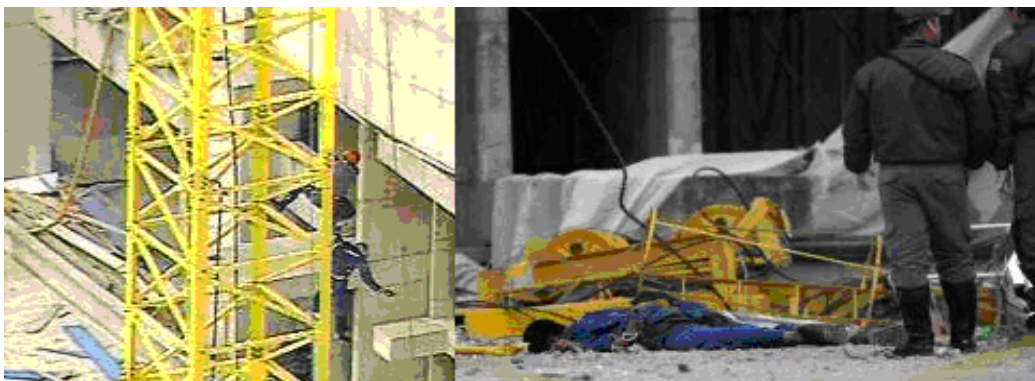
Na Figura 03, a imagem chocante de acidente fatal em São Paulo, apresentada na matéria “Corpos de operários mortos em acidente com grua são liberados em São Paulo”, do informativo Último Segundo, de 26 de junho de 2008.

Figura 03. Corpo de operário morto em acidente com grua em SP.

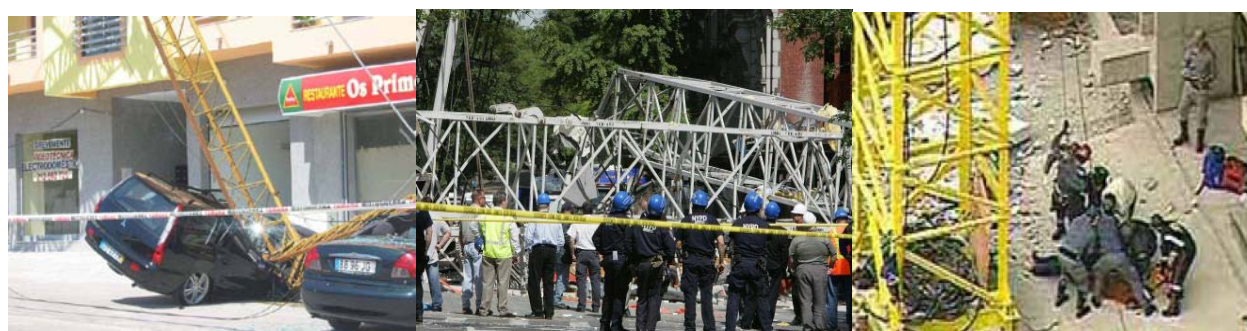
Figura 04. Imagens de acidente com a utilização do guindaste.

Em alguns casos, o acidente pode ser relativo à queda – desabamento – da própria grua, como se pode ver na Figura 04 – foto 1, quando uma caiu na calçada atingindo um carro; na foto 2, em pleno centro de Nova York, a grua caiu matando duas pessoas e deixando um trabalhador gravemente ferido (AGÊNCIAS REUTERS, 2008). A última foto faz referência a um acidente em São Paulo, quando caíram as hastes da grua, matando quatro pessoas e deixando um ferido.

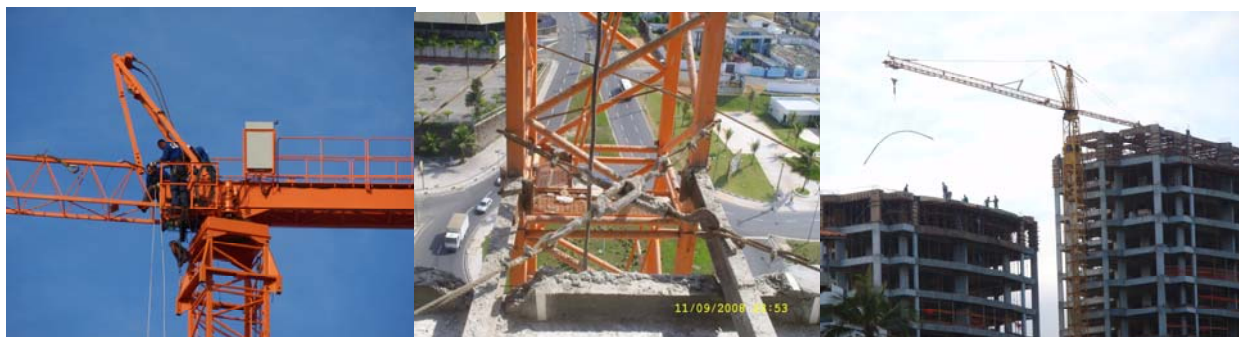
Figura 05. Imagens na utilização da grua com risco de acidente.

Durante a pesquisa de campo foram observadas algumas situações de risco com a utilização desse equipamento. As causas mais recorrentes de acidentes, resultado da pesquisa de acidentes com grua no mundo, estão relacionados com a montagem. Na Figura 05, a primeira foto é de uma montagem, na sequência, uma ancoragem sem proteção por onde o operador tem

acesso à torre da grua e por fim, a movimentação de aço na laje, em cima das pessoas que nela trabalham. Essa sequência de fotos retrata os maiores riscos de acidentes com a utilização de guindastes. Para esse tipo de movimentação de cargas, material que são transportados para uso imediato, é necessário apenas uma pessoa para trabalhar guiando o trajeto dos materiais, sendo uma pessoa treinada e habilitada pra tal função, sem pôr em risco todos os trabalhadores.

O item 18.14.24.8.2 da Norma explicita de forma objetiva que: “Não é permitida a presença de pessoas no interior da torre da grua durante o acionamento do sistema hidráulico”. No entanto, observa-se na primeira foto uma telescopagem para desmontagem, em cuja manobra o operário permanece na torre durante a operação hidráulica, correndo riscos e infringindo a recomendação deste item da norma. Os riscos de um acidente durante o acionamento hidráulico podem ser de grandes proporções, porque existe a possibilidade de queda da estrutura acima do macaco hidráulico, composto pela lança, conta-lança, contra-pesos, quadro elétrico (em alguns modelos) e cabine (em alguns modelos), bem como o próprio funcionário que se encontra na parte da estrutura.

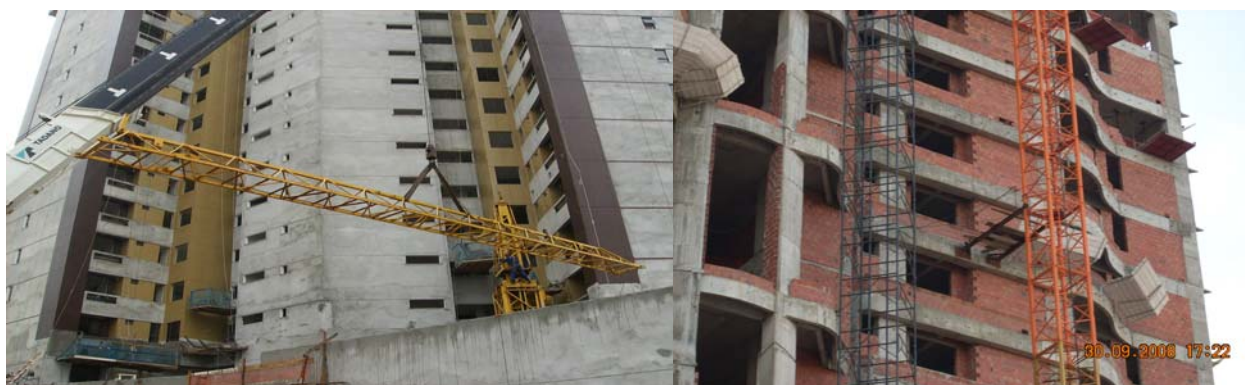
Figura 07. Imagens de desmontagem e passarela para grua.

Na figura 07, a primeira foto da obra 6, mostra a desmontagem da grua, no momento da retirada da lança por um guincho. Na segunda foto na obra 5, uma passarela sem segurança é observada, situação de risco para o operador.

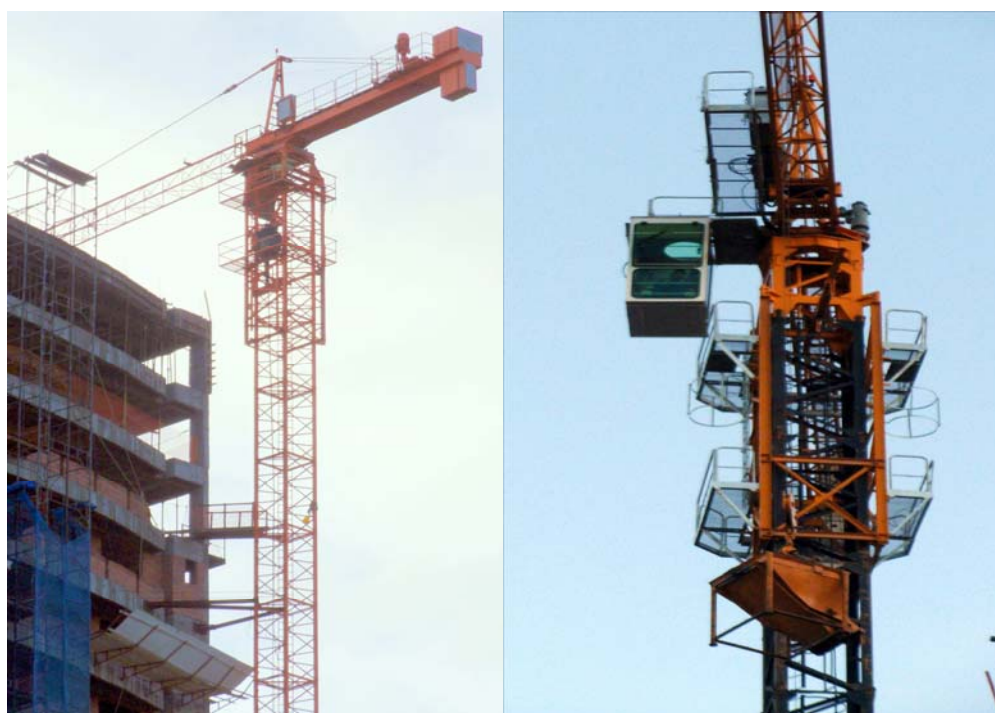
Figura 08. Imagens de gruas das obras 14 e 18.

Na foto da obra 14 são percebidos itens obrigatórios de segurança, como a luz de topo e passarela segura para a torre metálica da grua. A cabine para telescopagem, isto é, para introdução de elementos para aumentar a altura da grua é observado. Já a foto da obra 18, a grua possui cabine protegida contra raios solares atendendo as normas, Figura 08.

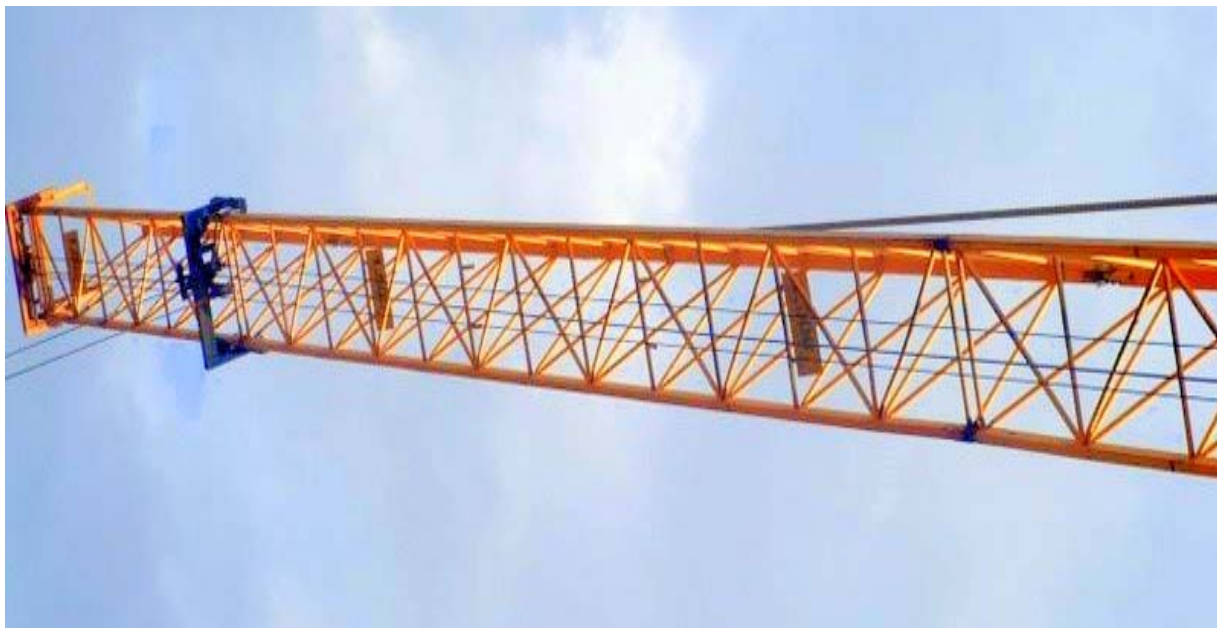
Figura 09. Imagem da lança da grua da obra 8 com placas de carga máxima.

De acordo com as recomendações, as gruas devem possuir ao longo da lança placas indicativas de carga admissível, conforme especificado pelo fabricante, inclusive na ponta (figura 09). Além das placas, o operador deve possuir noção dos pesos dos materiais e até onde podem ir as cargas; a grua deve possuir sistema de limitador de momento máximo; de carga máxima para bloqueio do dispositivo de elevação; de fim de curso para o carro da lança nas duas extremidades e de altura que permita frenagem segura para o moitão.

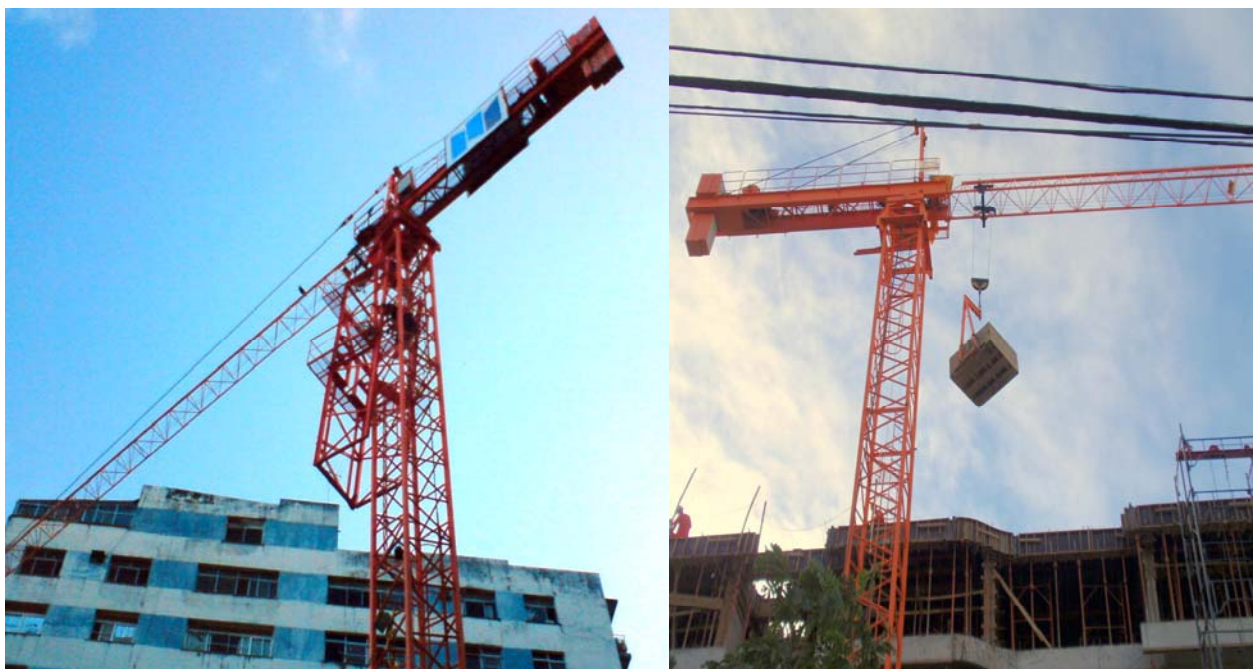
Figura 10. Imagens da obra 31 e obra 10.

A imagem da figura 10 é referente à colocação da cabine para telescopagem de elementos, no momento da inserção na torre da grua na obra 31 e a outra imagem é na obra 10, onde a grua estava em operação, movimentando um *palet* de bloco. Nesta última, pode-se observar a proximidade do equipamento dos cabos de energia da rua, um fator de risco, que poderia ser evitado observando as medidas preventivas relativas ao limitador de movimento.

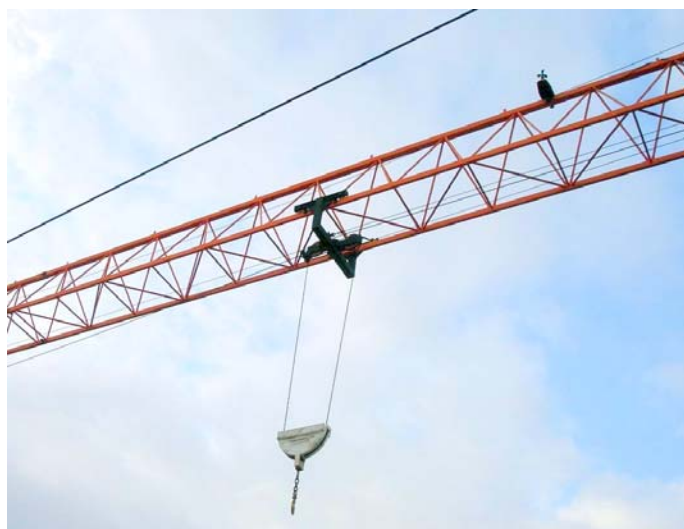
Figura 11. Anemômetro na grua da obra 14.  
Fonte: Própria autora.

Poucas obras possuem o anemômetro nas guias e, das poucas que possuem, muitas estão com esse equipamento desativado, justificando-se a desativação como um mecanismo de pouca importância. Na figura 11 é possível a identificação do item obrigatório de segurança na obra 14.

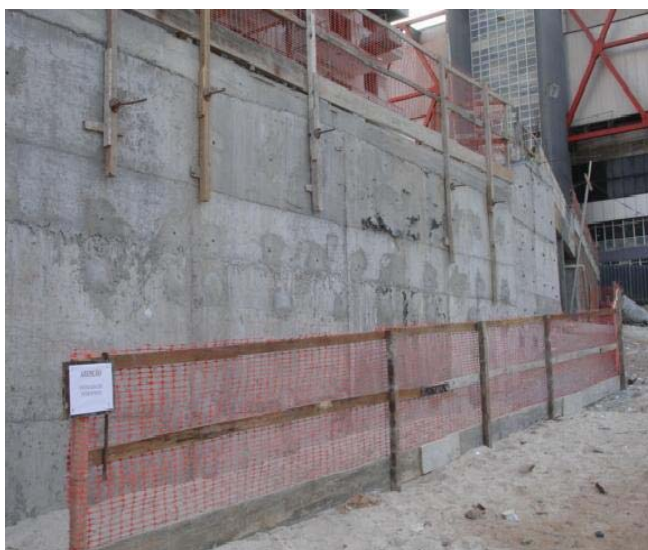
Figura 12. Vias de circulação delimitada e sinalizada.  
Fonte: Própria autora.

Na Figura 12, é visto um exemplo de que é perfeitamente possível instalar vias de acessos, delimitada e sinalizada, com isso, o trajeto fica isolado e a lança percorre com movimentação das cargas sem provocar situações de risco.

É merecido destaque para dois itens da Tabela 03, no que se refere a execução da NR18. O primeiro item é “B.2.16”, a princípio de difícil execução, tendo em vista a mobilidade que o equipamento oferece e a necessidade de transportes simultâneos, por não haver um estudo da disposição do canteiro. O segundo item é complementar do primeiro, “B.2.17”.
