**UNIVERSIDADE CATÓLICA DO SALVADOR
ESCOLA DE ENGENHARIA**

**ANÁLISE DAS NÃO-CONFORMIDADES EM EDIFÍCIOS NO
PERÍODO DE ASSISTÊNCIA TÉCNICA.**

Monografia apresentada a Universidade Católica do Salvador como requisito parcial para obtenção do título de bacharel em Engenharia Civil.

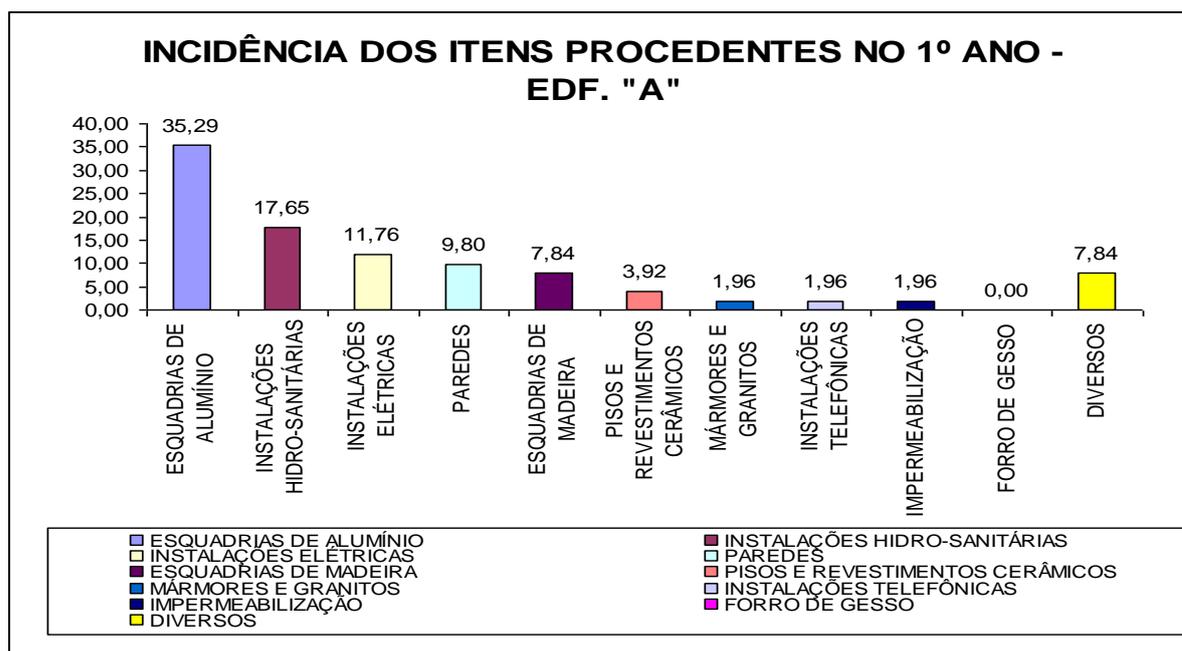
Fig. 4 – Dados procedentes no 1º ano Edf. A

A fig. 4 nos mostra que no 1º ano após a entrega do edifício “A” o principal problema foi o item esquadrias de alumínio. É um item de grande representatividade, pois corresponde a mais de 1/3 dos itens procedentes só no 1º ano.

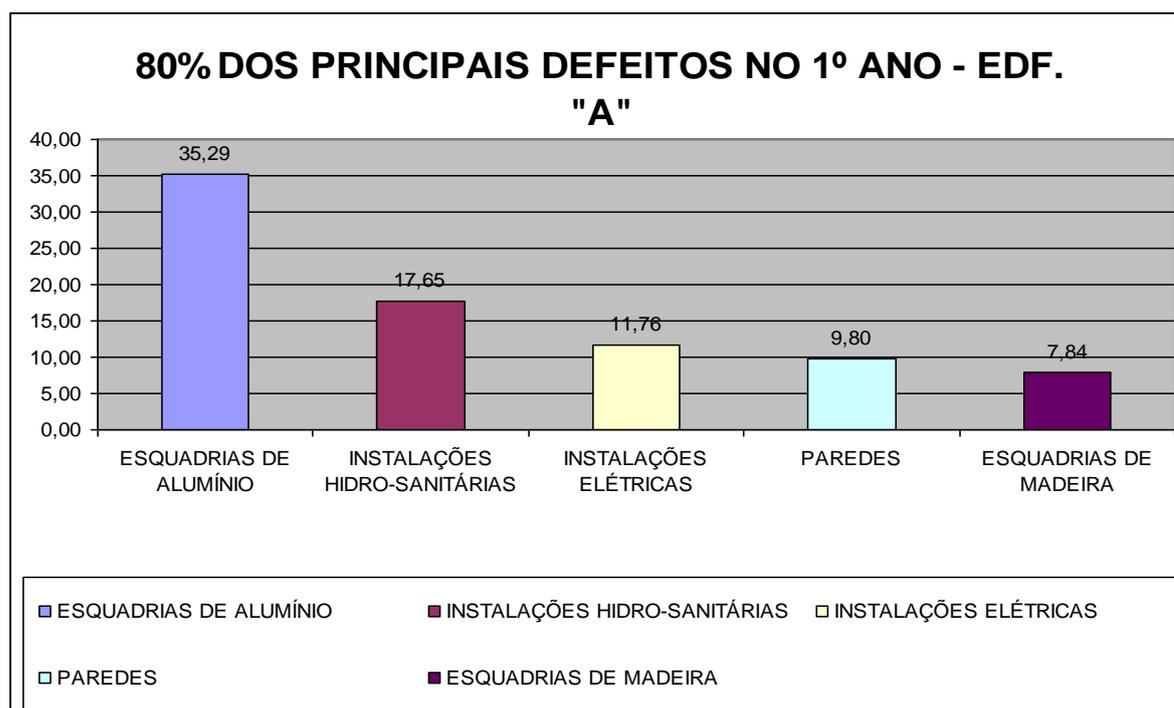
Fig. 5 – Principais defeitos no 1º ano Edf A

Utilizando as definições de pareto o gráfico da fig. 5 mostra que de 11 grupos, apenas 5 já são responsáveis por quase 80% das não-conformidades.

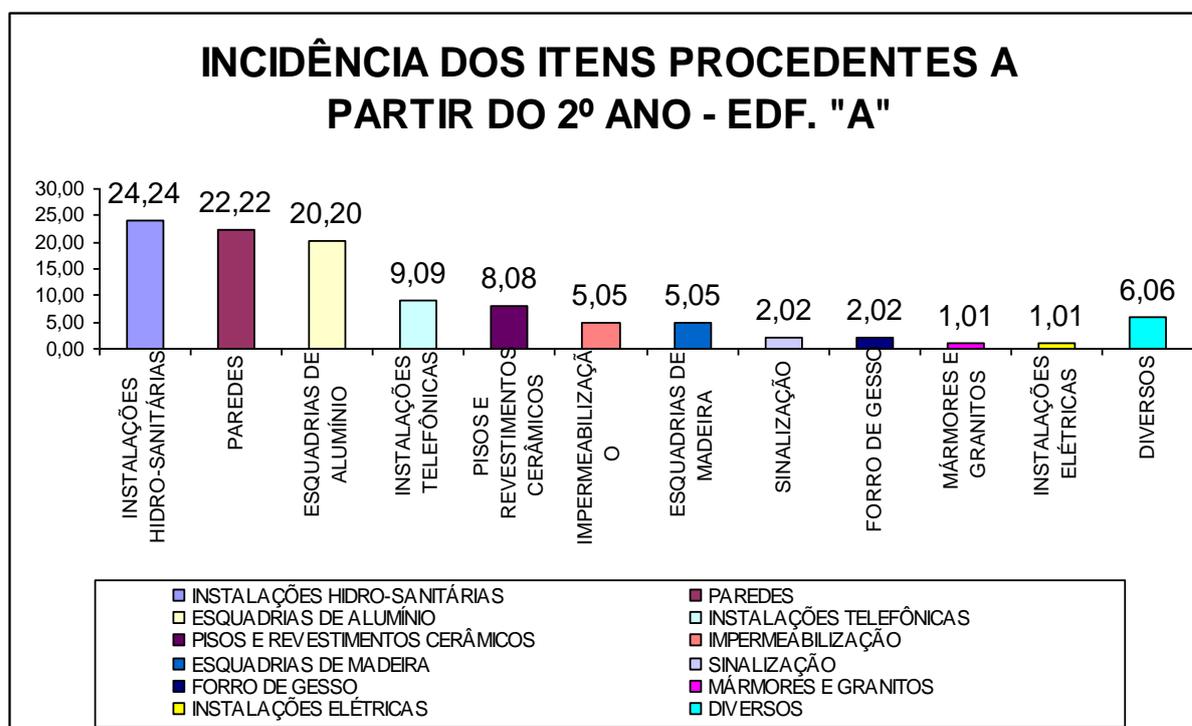
Fig. 06 - Dados procedentes a partir do 2º ano Edf. A

Na fig. 06 a partir do 2º ano o principal problema passou a ser as instalações hidro-sanitárias.

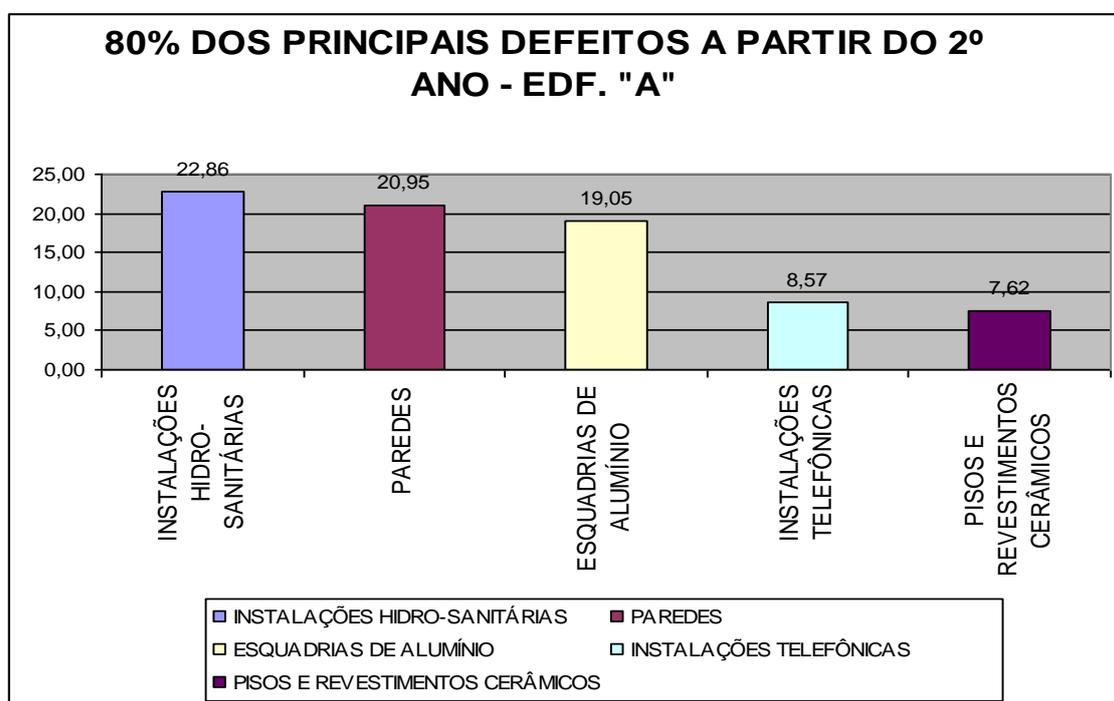
Fig. 07 - Principais defeitos a partir do 2º ano Edf A

A partir do 2º ano em relação ao 1º ano, como mostra a figura 07, há uma modificação dos principais grupos responsáveis por 80% das NCs. Sai instalações elétricas e esquadrias de madeira e entra instalações telefônicas e pisos e revestimentos cerâmicos.

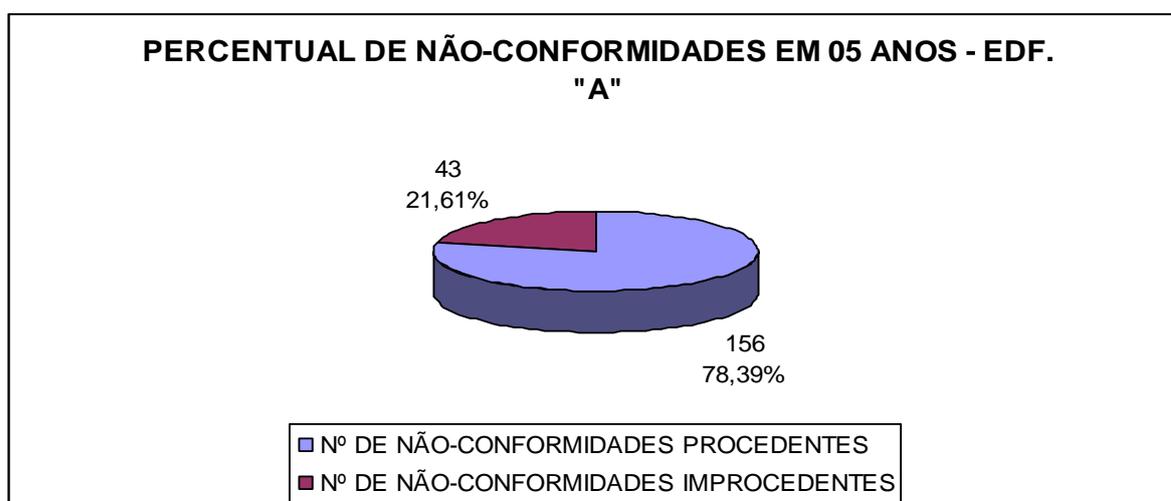
Fig. 08 – Percentual de NC Edf. A

Como mostra a fig.08 uma parte das NCs não são procedentes, mas mesmo assim geram custos indiretos de atendimento.

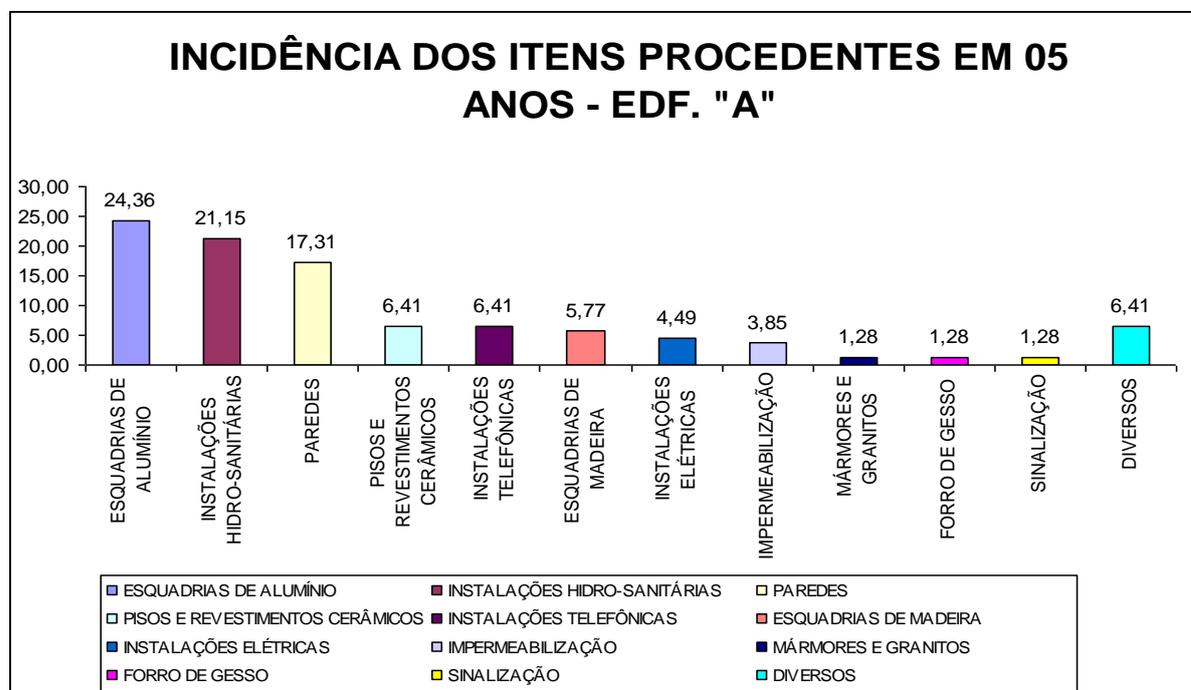
Fig. 09 – Dados procedentes em 05 anos Edf. A

Durante os cinco anos o principal defeito do empreendimento foi referente à esquadria de alumínio como mostra a fig. 09.

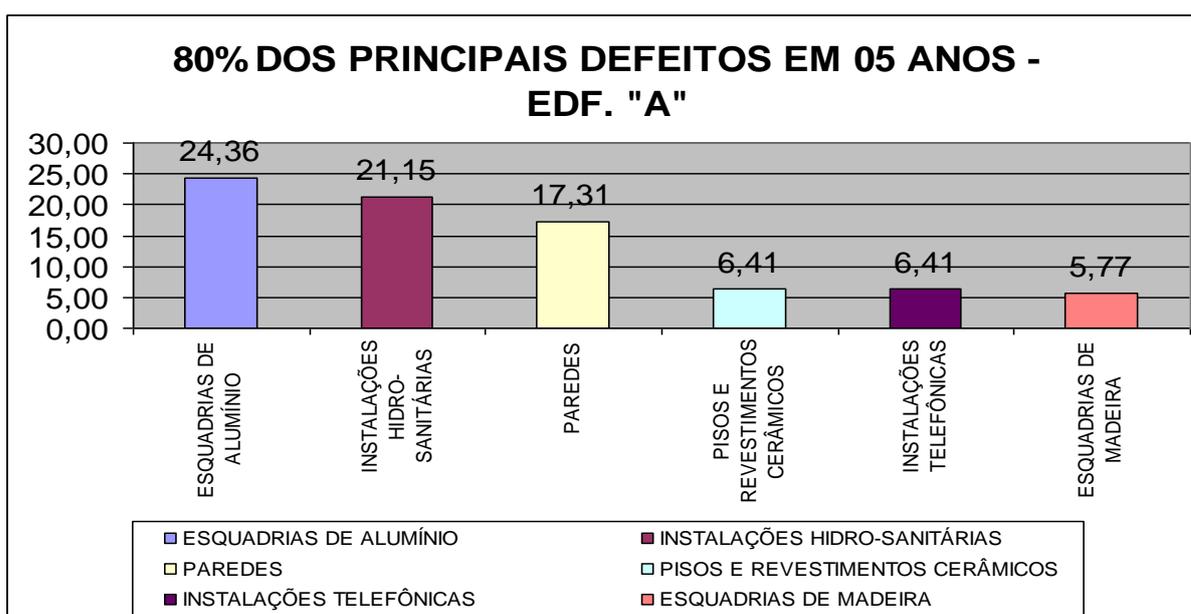
Figura 10 – 80% dos principais defeitos do Edf. "A"

O item esquadrias de alumínio como mostra a fig. 10 continua sendo durante os cinco anos o principal grupo de NCs

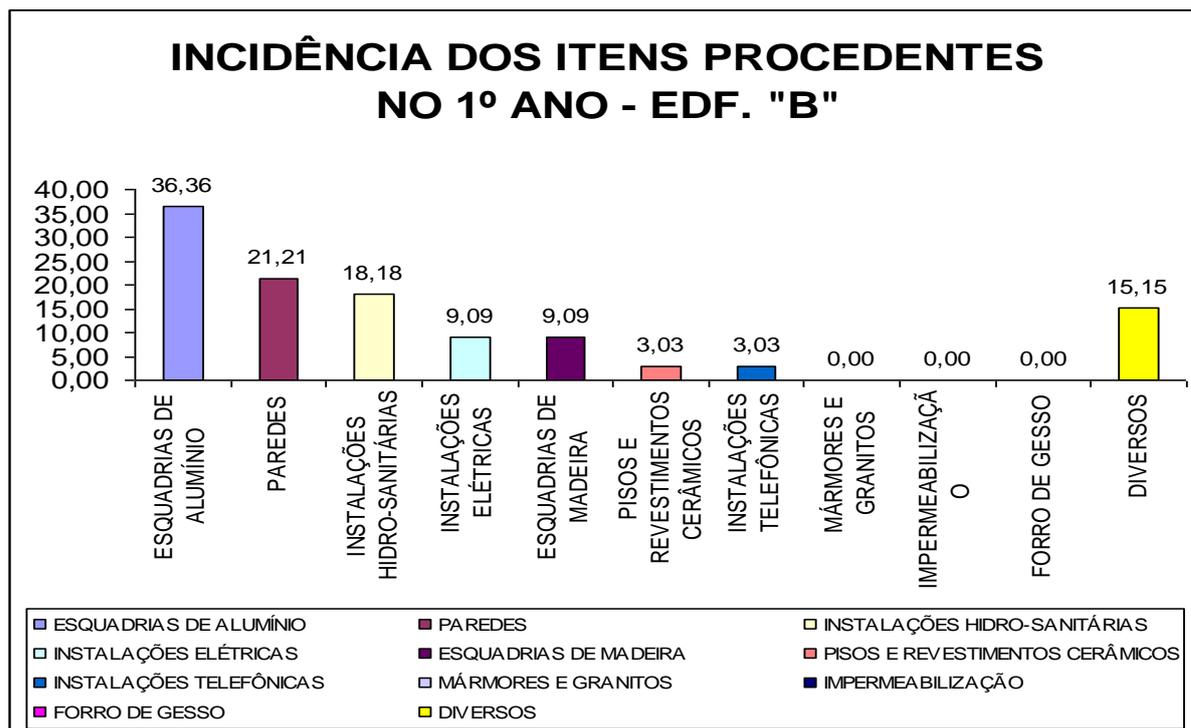
Fig. 12 – Dados procedentes no 1º ano Edf. B

A fig. 12 mostra que no 1º ano após a entrega do edifício “B”, o principal problema foi o item esquadrias de alumínio.

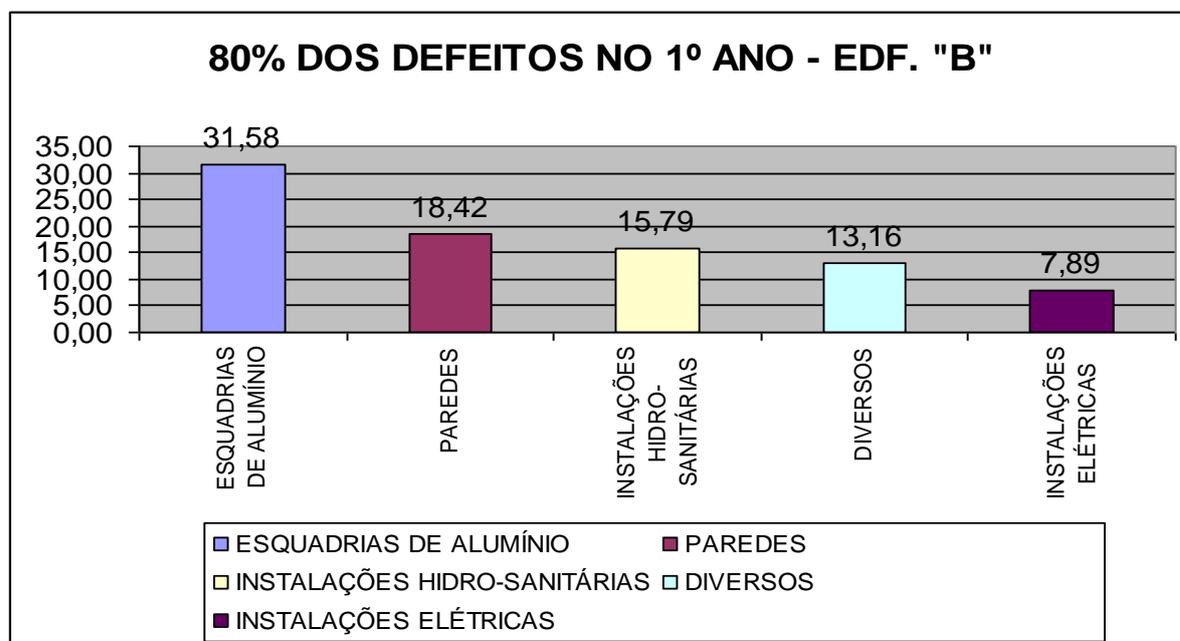
Fig. 13 – Principais defeitos no 1º ano Edf B

Mais uma vez como mostra na figura 13 apenas cinco itens abrangem mais de 80% das NCs.

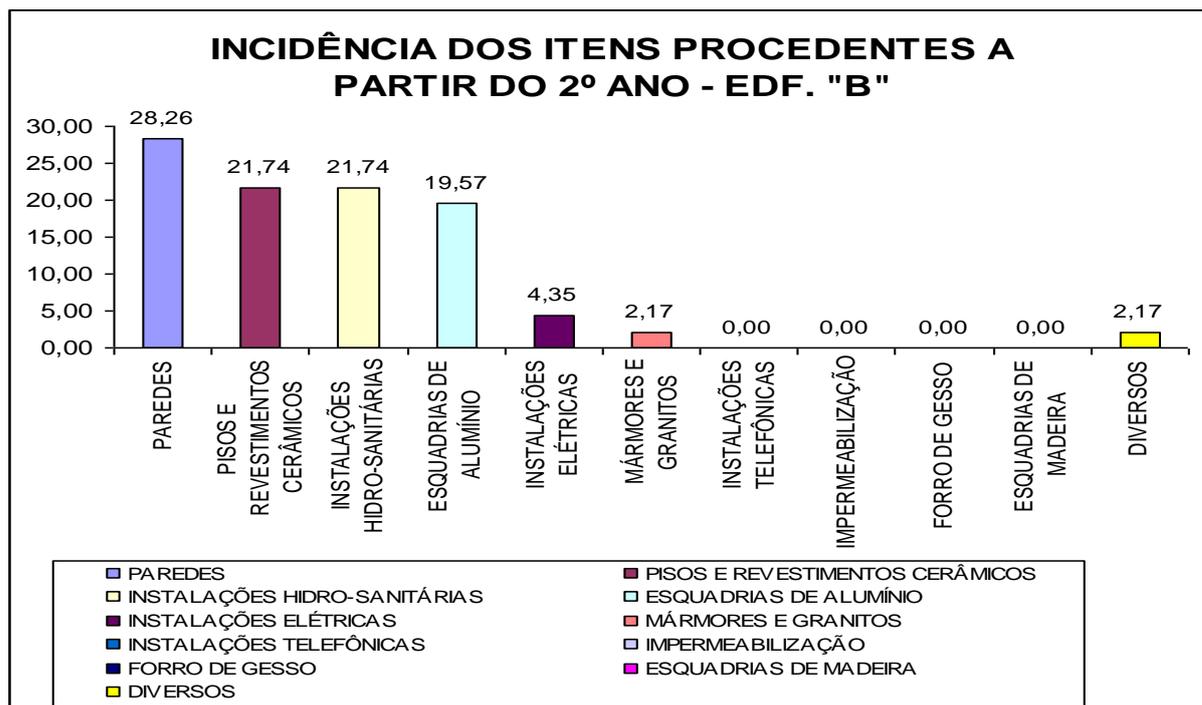
Fig. 14 – Dados procedentes a partir do 2º ano Edf B

Na fig. 14 a partir do 2º ano o principal problema passou a ser paredes, tendo uma das possíveis causas a fluência das estruturas de concreto armado.

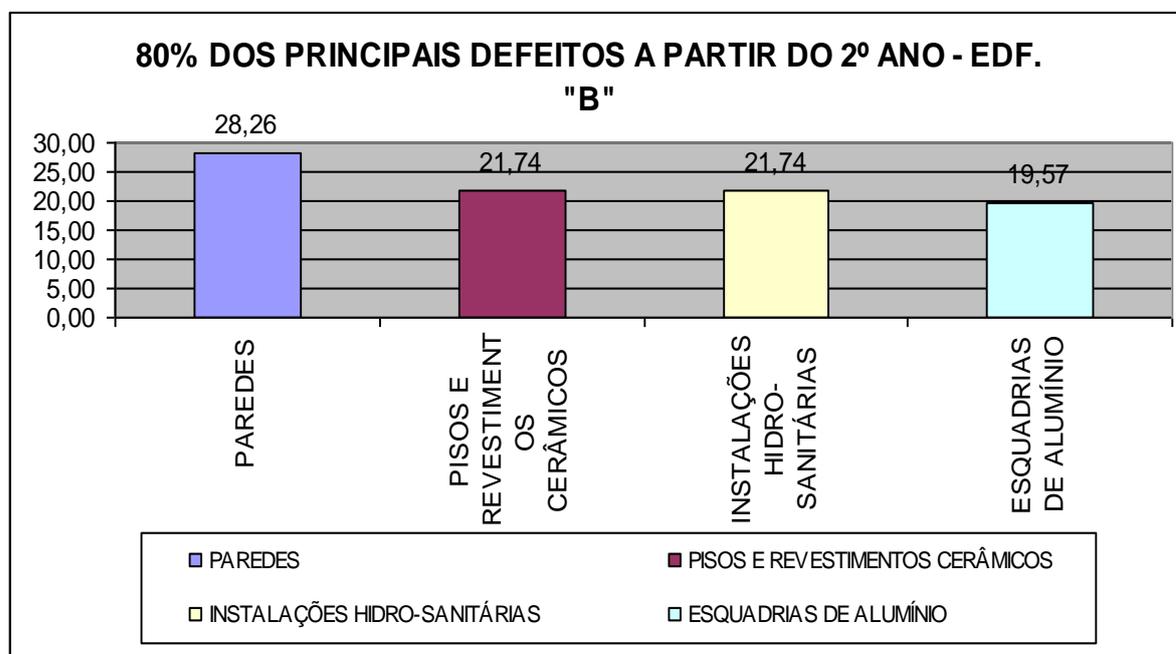
Fig. 15 – Principais defeitos a partir do 2º ano Edf B

Pela análise de pareto apenas 4 itens de 11 foram responsáveis por mais de 80% dos problemas.

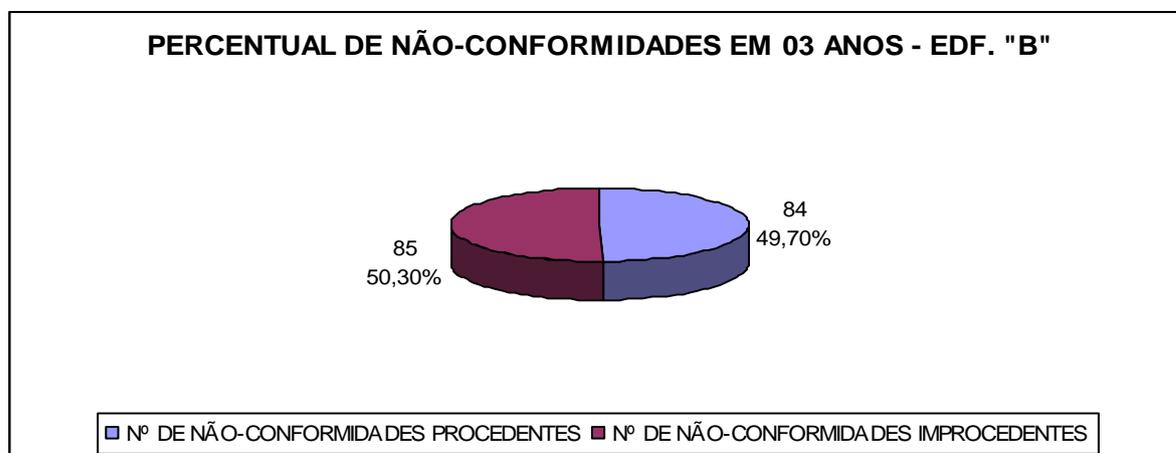
Fig. 16 – Percentual das NCs Edf B

No caso do Edif. B obtivemos um grande número de NCs improcedentes gerando com isso um alto custo de atendimento (custo indireto).

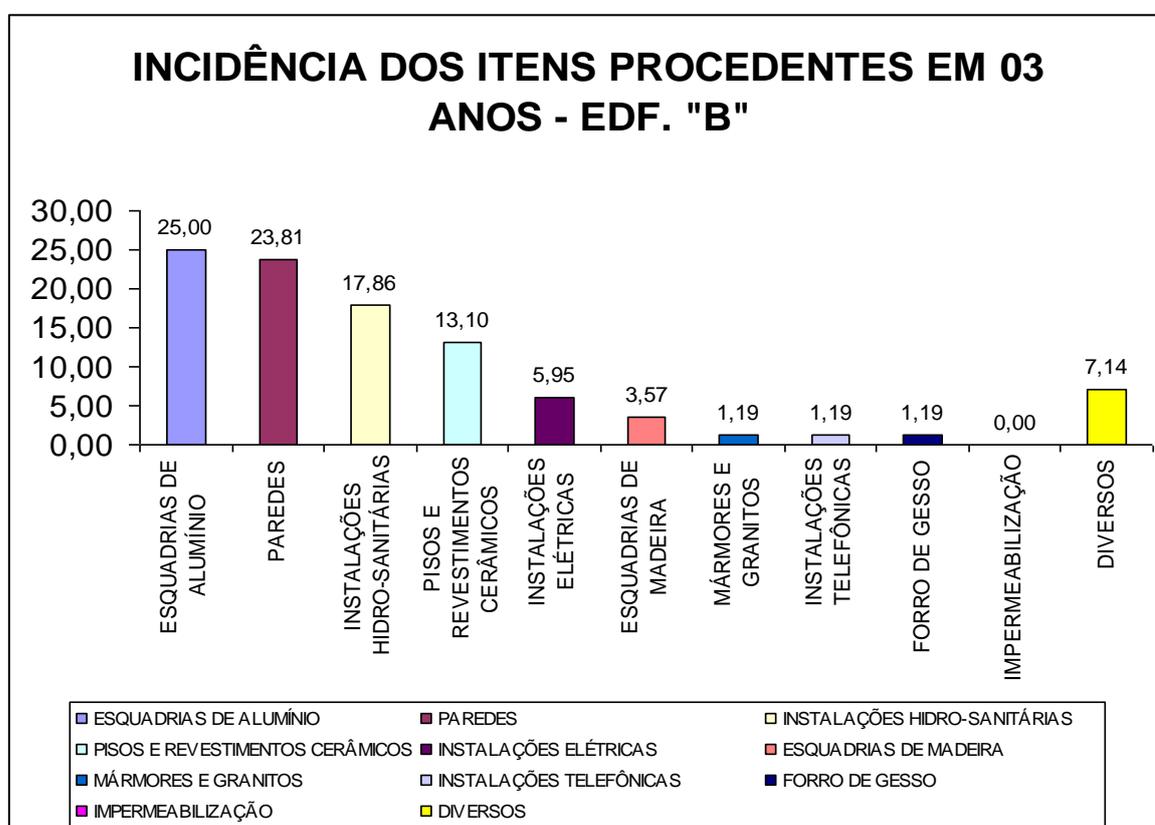
Fig. 17 – Dados procedentes em 03 anos Edf B

O item esquadria de alumínio durante o período de assistência técnica se manteve em primeiro lugar.

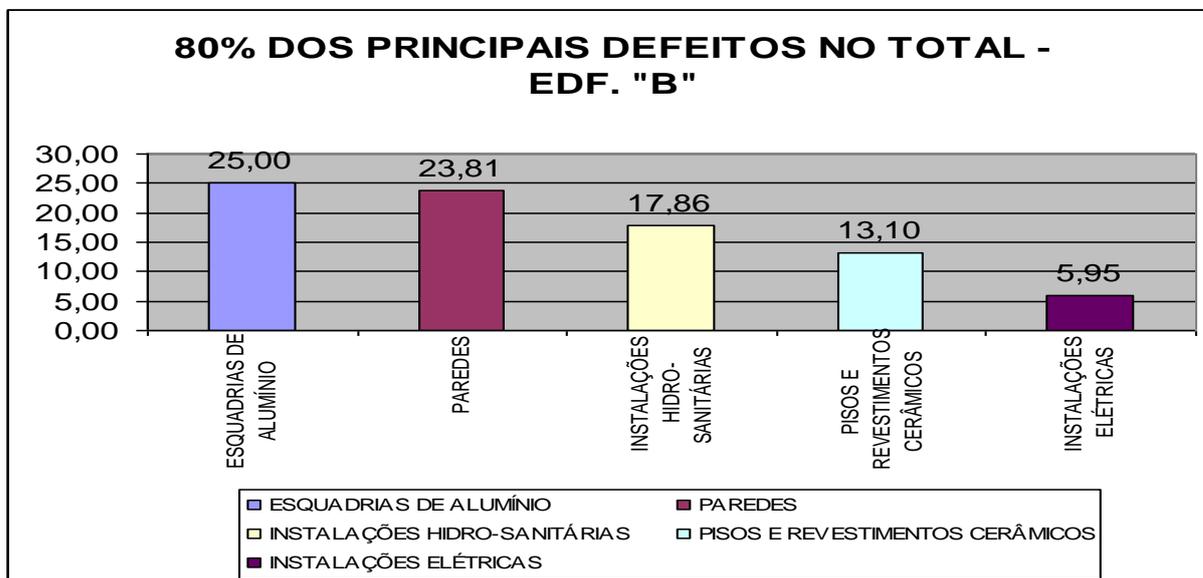
Fig. 18 – Principais defeitos em 03 anos Edf B

Na fig. 18 os 4 primeiros itens já são quase 80% das Ncs nos 3 anos de assistência técnica.

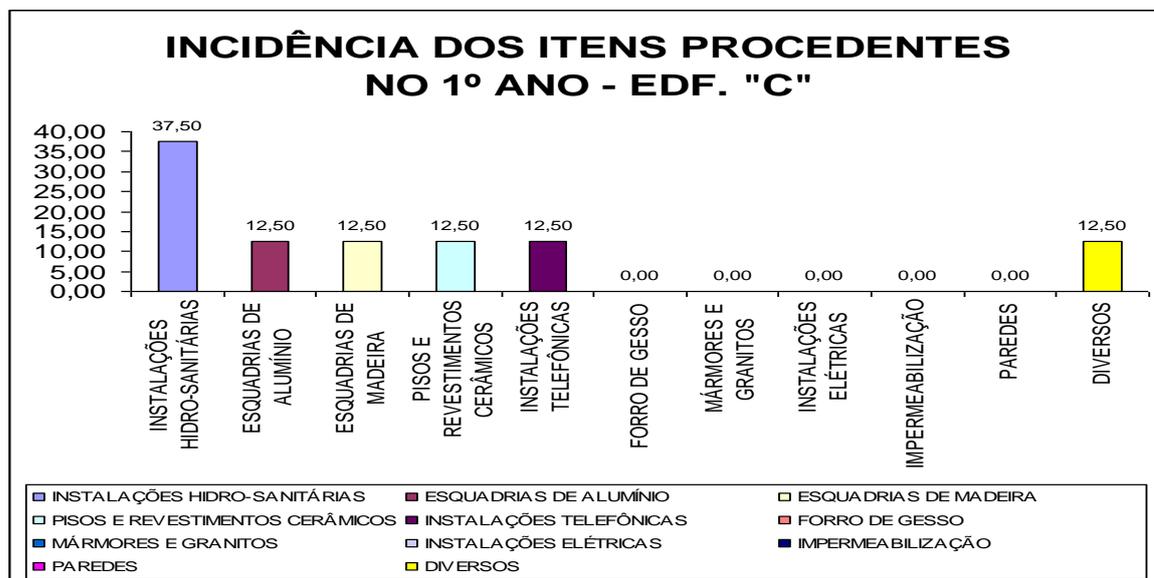
Fig. 20 – Dados procedentes no 1º ano Edf C

A fig. 20 mostra que no 1º ano do edf. C o principal item de defeito foi instalações hidro-sanitárias.

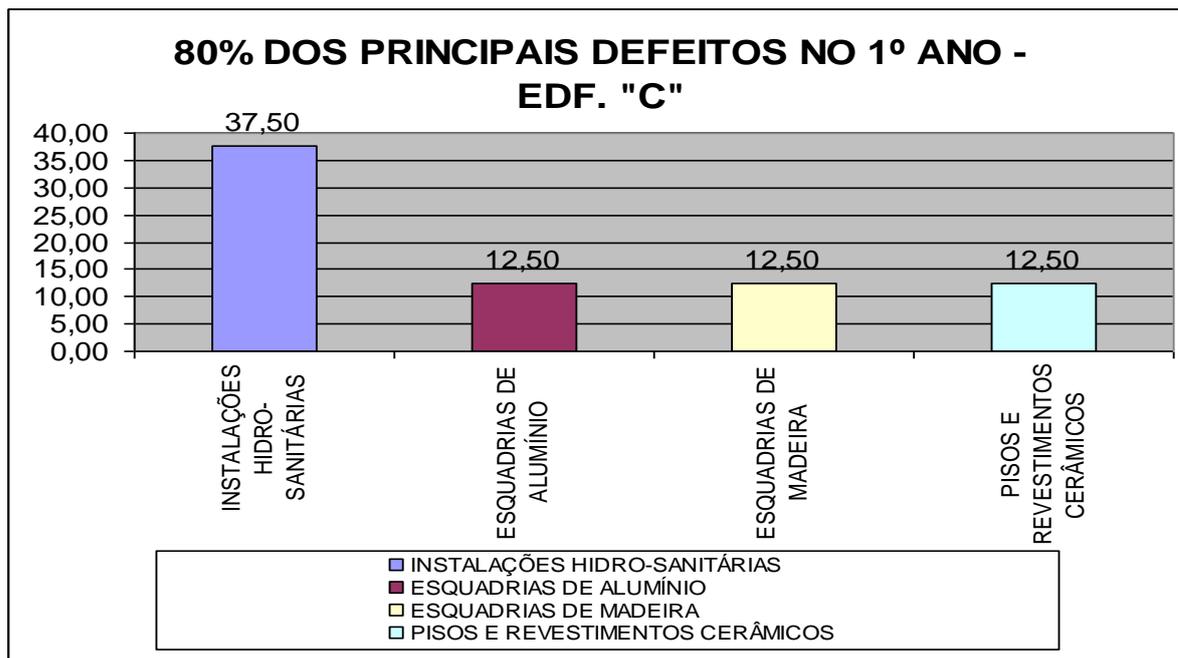
Fig. 21 – Principais defeitos no 1º ano Edf. C

Na figura 21, no 1º ano após a entrega só o item instalações hidro-sanitárias foi responsável por quase 40% das NCs.

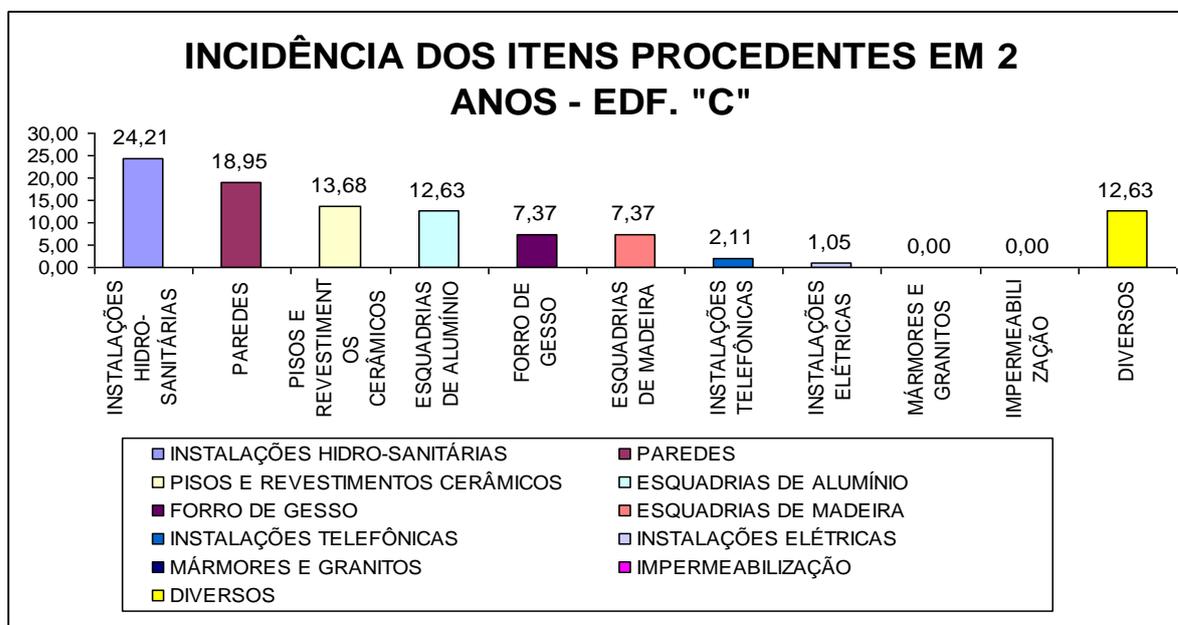
Fig. 22 - Dados procedentes a partir do 2º ano Edf C.

Na fig. 22 após 2 anos de entrega as instalações hidro-sanitárias continua sendo o principal grupo de NC.

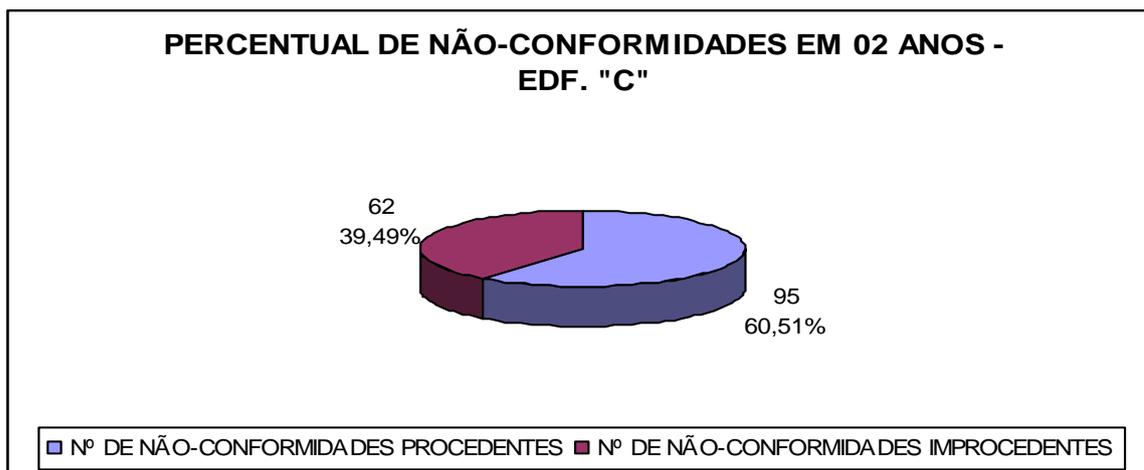
Fig. 23 - Percentual das NCs Edif. C

No caso do Edif. B quase 40% das NCs foram improcedentes gerando com isso um custo de atendimento (custo indireto).

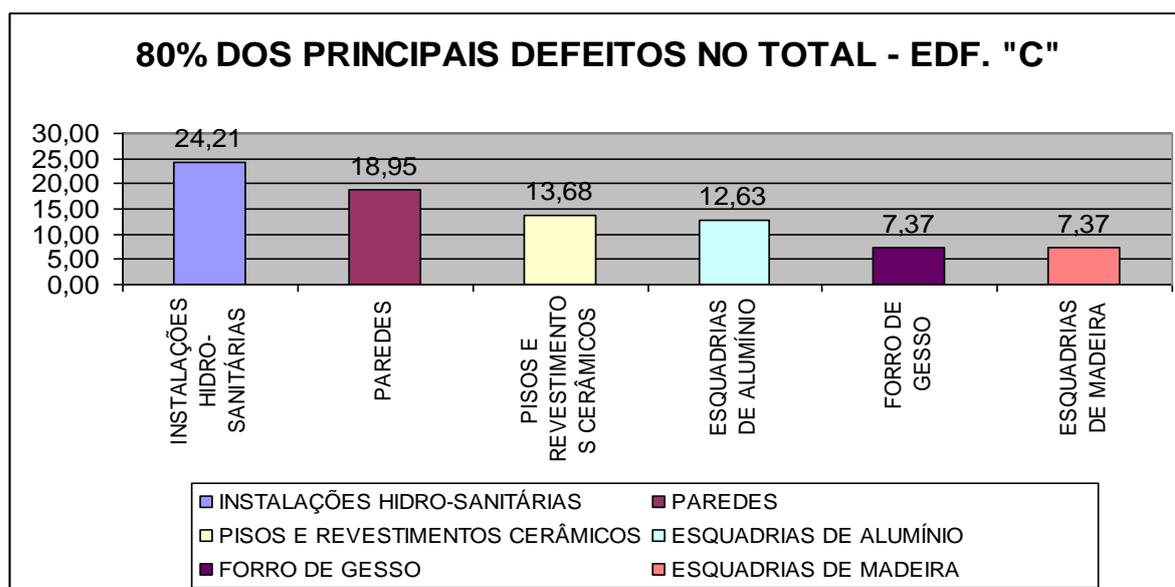
Fig. 24 - 80% dos principais defeitos do Edif. C

Na fig. 24 como mostra o gráfico as instalações hidro-sanitárias continuam sendo o maior grupo de NCs do Edif C
